**Valloire**

# Révision partielle n°1 du Plan de Prévention des Risques

## 1 – Note de présentation

**Juin 2013**

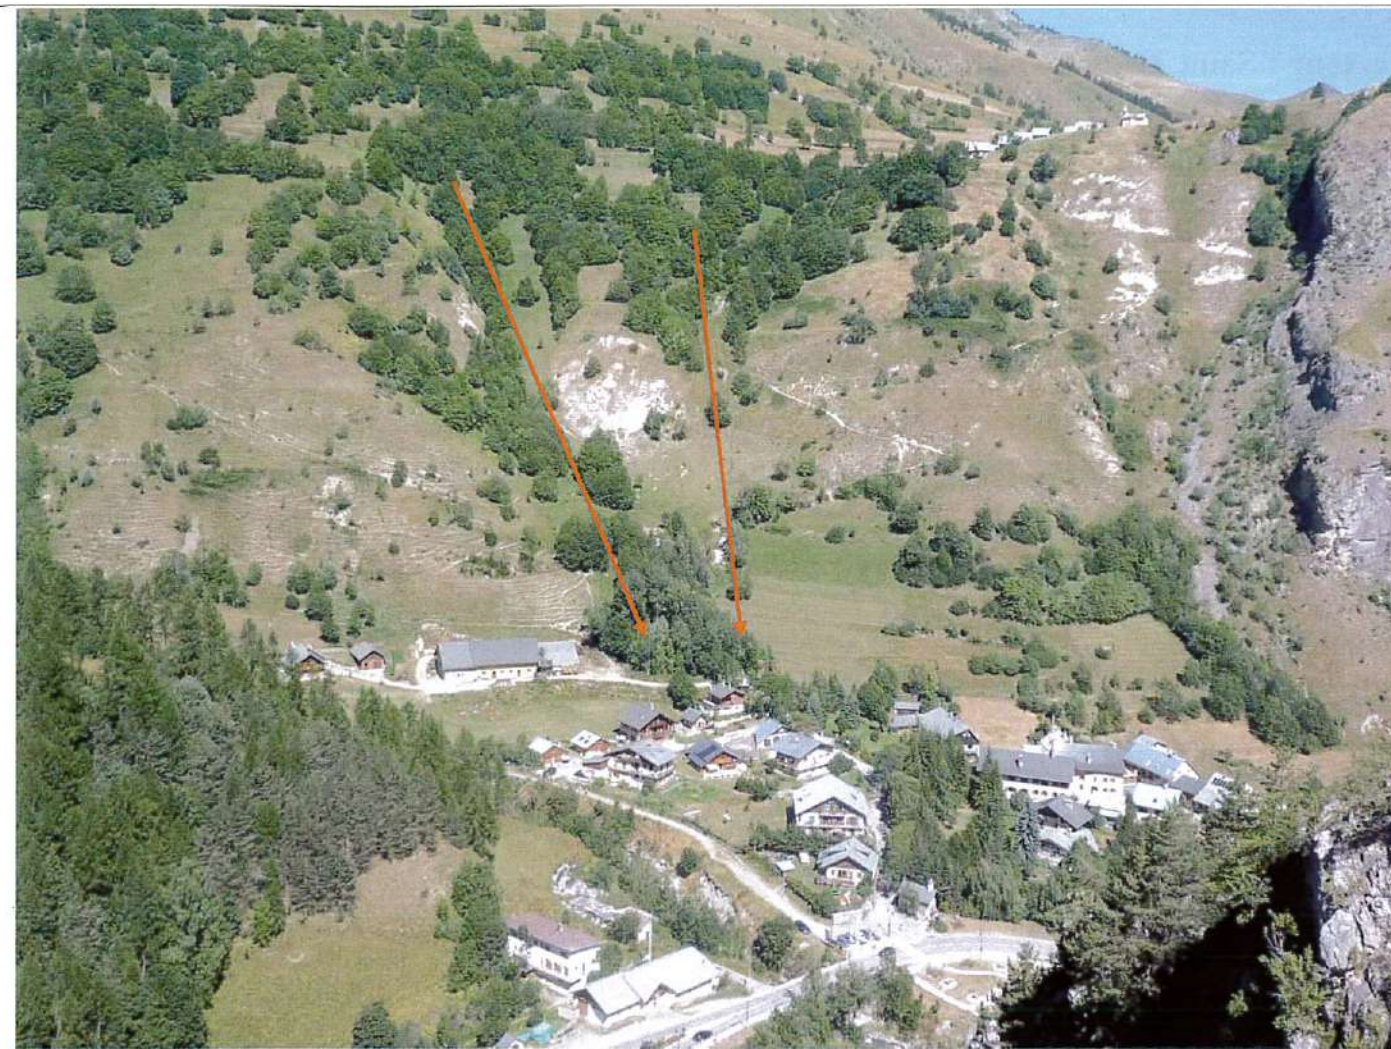
**Carte d'aléa avalanche de la Borgé N°16 CLPA**

(1) paramètres de calcul : topo IGN complétée par relevé des pentes sur le cône au clisimètre, neige froide poudreuse rapide, densité 150 kg/m<sup>3</sup>, s'arrêtant sur pente faible ( $p < 12^\circ$ ), ralentie par les bois du couloir.
