Novembre 2018

Commune de Valloire

## Etude et cartographie des aléas

Projet UTN sur le secteur des Verneys en  
rive droite de la Valloirette

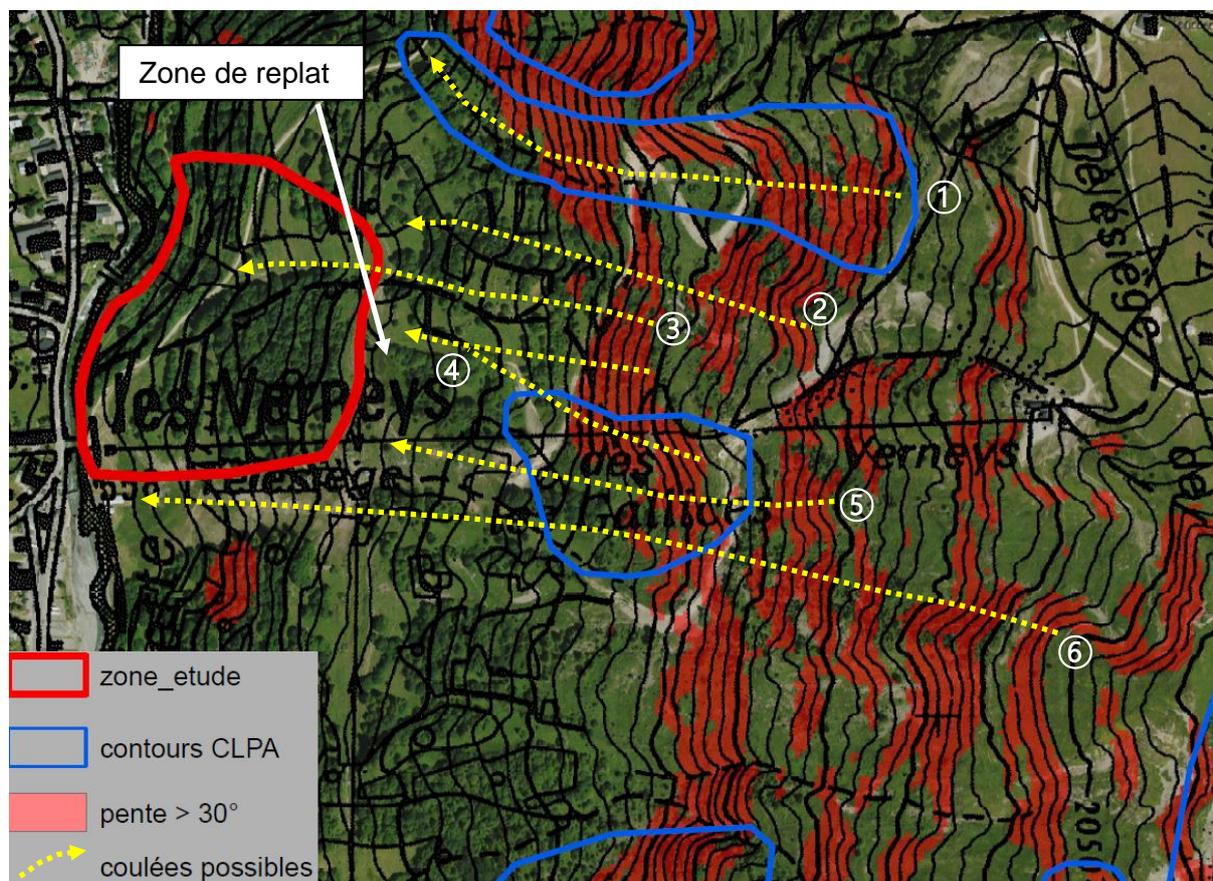
Figure 5 : Système avalancheux du site

La morphologie du versant dessine deux systèmes avalancheux principaux chenalisés par la topographie des lieux de part et d'autre le périmètre d'étude : l'un au Sud (celui étudié par Toraval, N° 5 et 6 sur la Figure 5) et l'autre au Nord (N°1 sur la Figure 5).

Au droit de la zone de projet, il réside un talus assez raide entre les côtes 1750 et 1800 qui peut donner lieu à des déclenchements de coulées (2 à 3 sur la Figure 1Figure 5). Ces dernières devraient être de volumes modestes car la surface d'alimentation reste restreinte.

Pour l'avalanche n°2, la topographie ne forme pas de canalisation et la présence de feuillus ainsi que d'un large replat en amont immédiat du périmètre (sur près de 250 m de longueur), permettent de conclure qu'elles se déposeront avant de pénétrer dans la zone d'étude.

Pour l'avalanche n°3, une extension d'avalanche rare (T100 ou supérieure ?) n'est pas à exclure jusque dans la petite combe en pré sur le Nord du périmètre (N°3 sur Figure 5), du fait de pentes supérieures à 30° faiblement boisées (jeunes mélèzes) entre les passages de piste, avec un replat intermédiaire moins marqué que pour les coulées centrales précitées (n°2), et surtout un effet de canalisation dans la combe en contrebas.

Seule une extension de coulée d'avalanche rare peut affecter le périmètre dans une combe en pré jusqu'à la piste (N°3 sur la Figure 5).

Nous estimons que l'intensité est forte au regard du volume et des pressions attendues. La fréquence rare pour le scénario envisagé. Cette qualification de l'intensité est basée sur le guide méthodologique PPR avalanche de 2015 (pressions attendues supérieures à un ordre de grandeur de 30Kpa). Cet aléa fort est toutefois limité à une combe peu large qui est, par ailleurs affecté, par d'autres phénomènes.

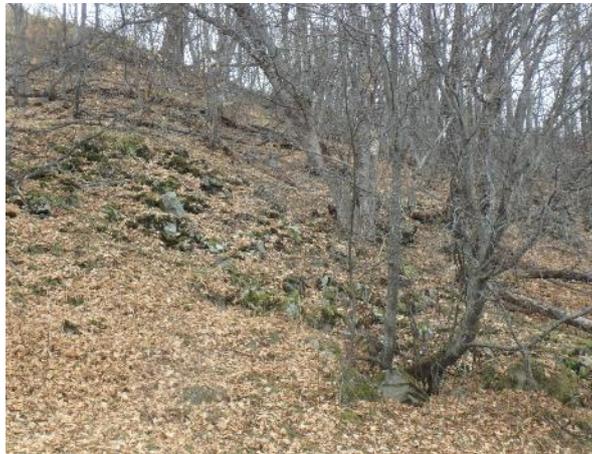
Ces pierres sont disposées un peu partout sur le périmètre étudié de manière naturelle (issues de moraine et/ou d'éboulis) ou anthropique (déplacées et entassées anciennement pour l'agriculture, et plus récemment pour les pistes).

Figure 6 : exemples de pierres entassées rencontrées

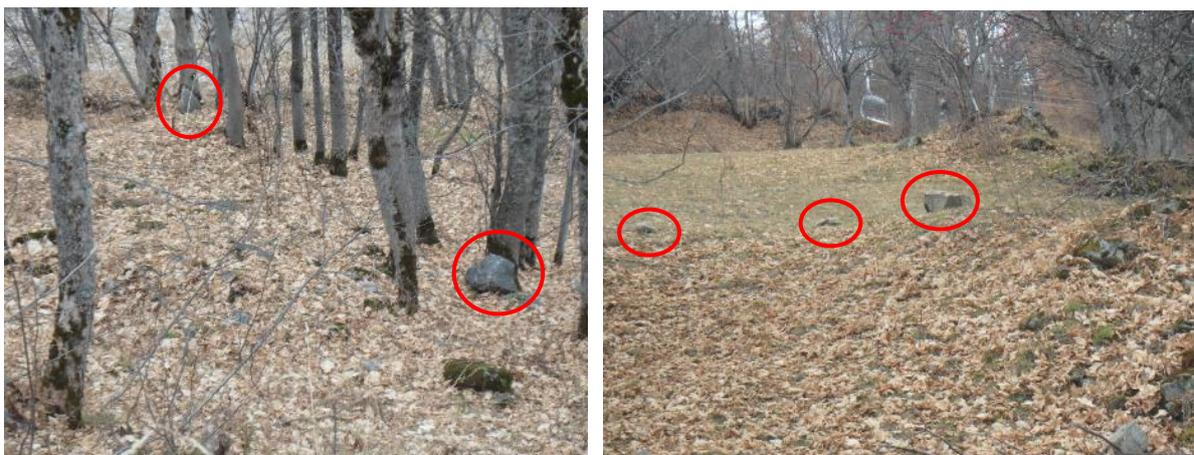
Les volumes n'excèdent pas les 100 litres. Les propagations des blocs constatés comme éboulés sont généralement courtes et s'arrêtent à la faveur des obstacles rencontrés (arbres, replats).

Figure 7 : exemples de blocs éboulés (à gauche stoppés par des arbres, à droite par un replat)

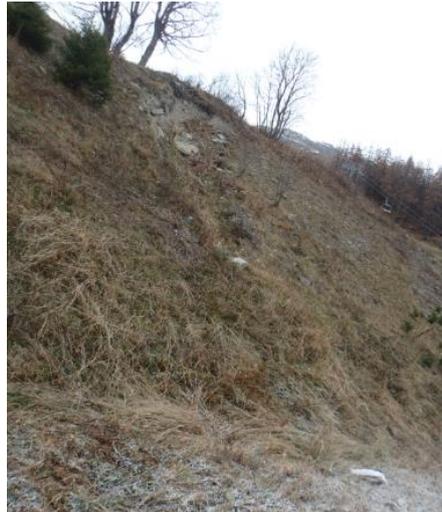
Figure 8 : niche d'érosion ayant occasionné des chutes de blocs

Seule une portion de talus (cf Figure 8) dispose d'un aléa fort. Cette différence tient du fait que la probabilité d'atteinte (ligne d'énergie est ici forte : 40° mesurée sur le terrain).

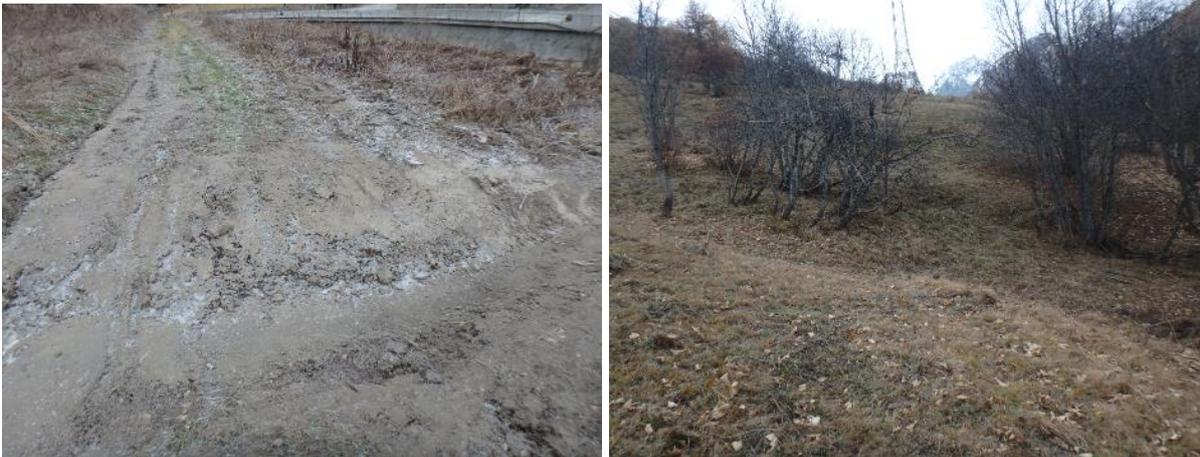
Les phénomènes constatés, rassemblés sous la désignation de « glissement » sont de type coulée de boue et glissement de versant lent.

Figure 10 : trace d'une coulée remaniée à gauche, morphologie "moutonnée" typique de glissement lent de versant à droite

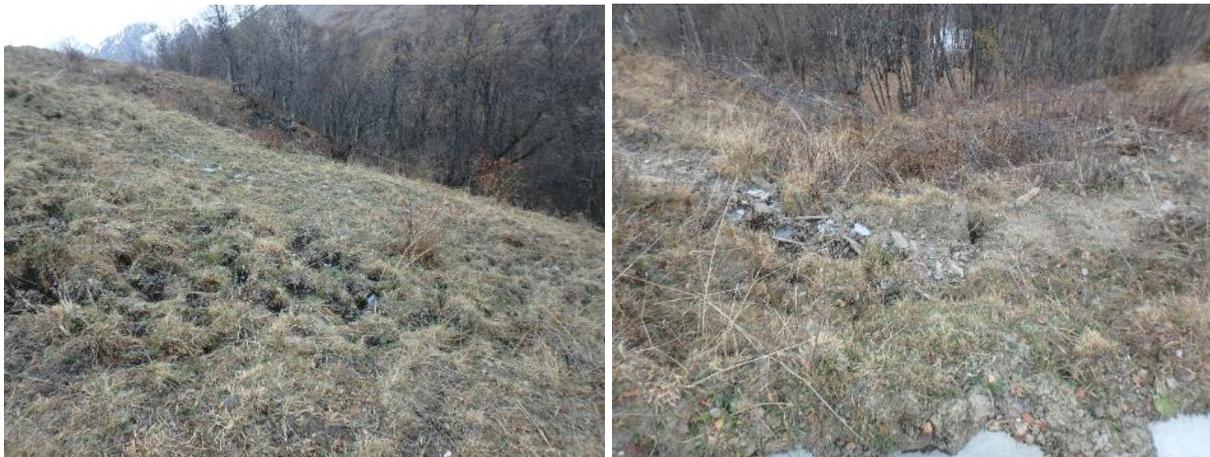
Le contexte hydrogéologique apparaît le facteur le plus problématique du secteur : Le versant recouvert d'éboulis et de moraines locales à blocs, très perméables, permettent une circulation souterraine rapide. Il en résulte de nombreuses exurgences qui apparaissent autour de la cote 1650 m.

Figure 11 : sources multiples à la cote 1650 m

Ils sont essentiellement issus d'exurgences qui ressortent à la cote 1660 m (Cf. Figure 11).

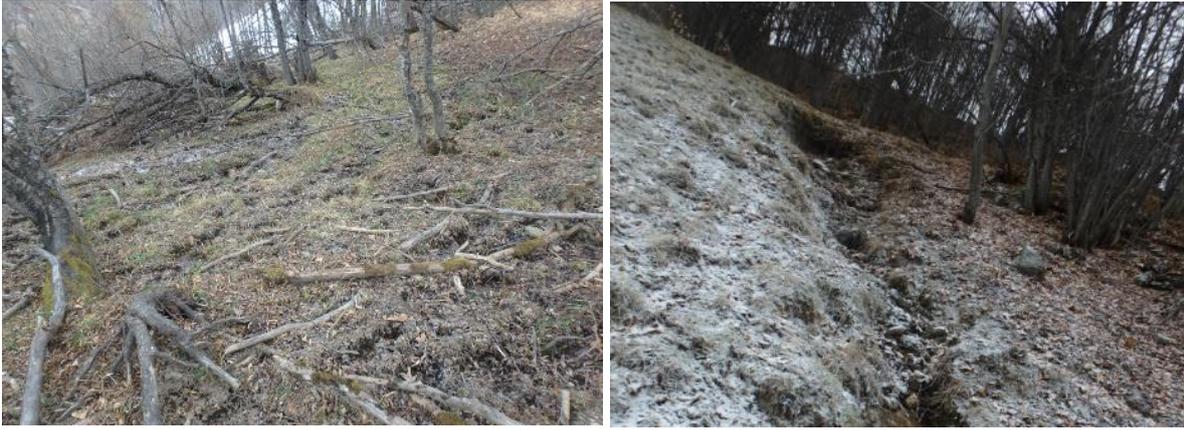
Ces sources s'écoulent ensuite sur des terrains argileux rendant une certaine viscosité au sol. De plus, la couverture du versant est marquée par une morphologie chahutée issue de glissements anciens marquée par des replats. Ces singularités topographiques occasionnent des zones de stagnation (ou zones humides) dans lesquelles les eaux finissent par s'infiltrer et rejaillir un peu plus en aval.

Figure 12 : zone de stagnation à gauche, exurgence à droite

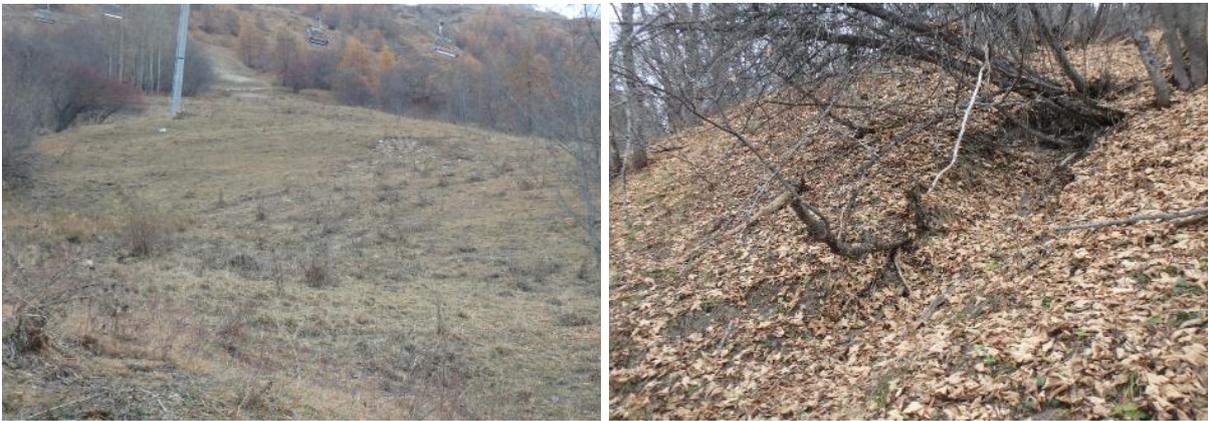
Par ailleurs, au-delà des écoulements souterrains, les ruissellements de surface sont également à l'origine de désordres dont les stigmates s'observent très bien : les eaux prenant de la vitesse, érodent cette couverture sensible créant des fossés. Les eaux peuvent également lessiver la couche de surface et créer des coulées.

Figure 13 : zone "lessivée" avec coulée à gauche, zone érodée en fossé à droite

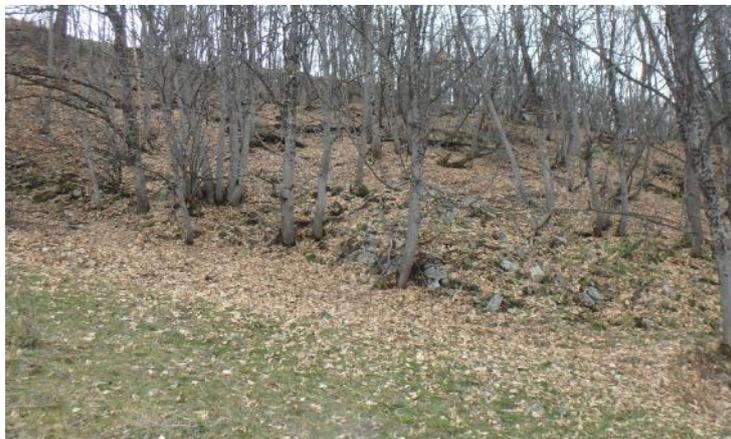
Les parties « bombée » (forme de croupe ou de petite bute) apparaissent moins sensibles. Au même titre que certaines parties du versant très caillouteuse (éboulis et/ou blocs de moraine) dont les propriétés géomécaniques sont ici frottantes et donc plus stables.

Figure 14 : exemple d'une portion du versant d'étude peu sensible aux glissements

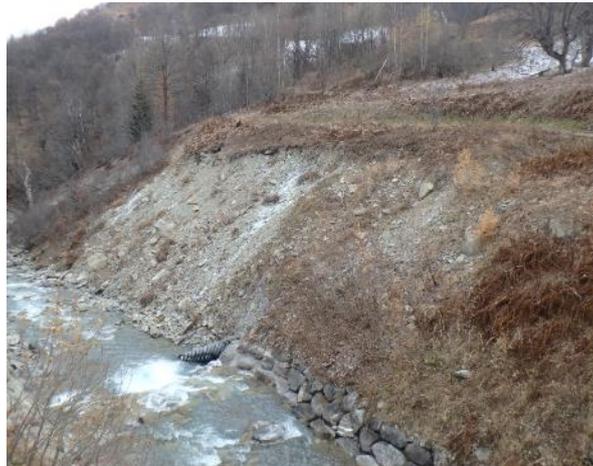
Enfin, il existe un risque d'érosion régressive par affouillement de berge qui pourrait déstabiliser les terrains sus-jacents en bordure de la Valloirette.

Figure 15 : affouillement en rive droite de la Valloirette au droit du périmètre d'étude

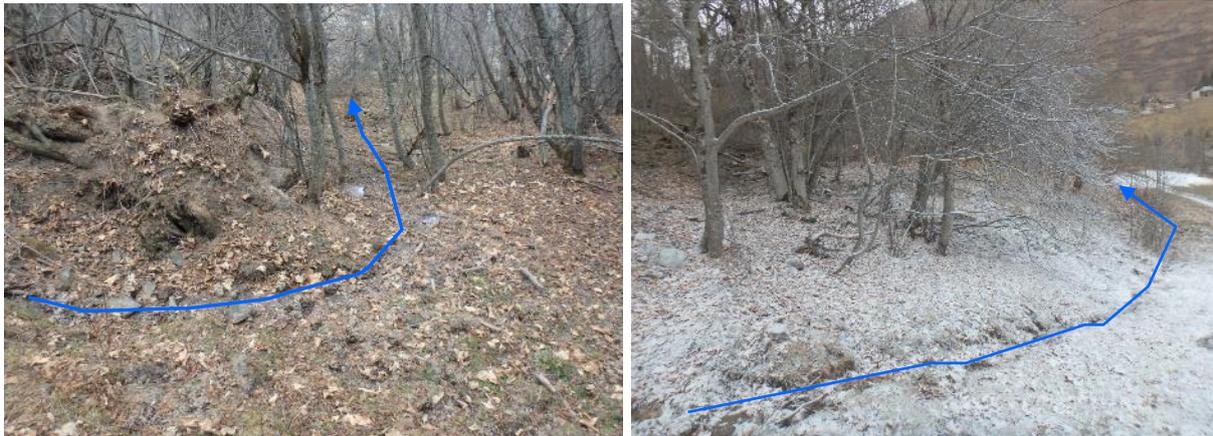
Toute la partie boisée est concernée par des écoulements diffus car les lits des axes de ruissellement ne sont pas suffisamment marqués.

Figure 16 : exemples d'axes de ruissellements

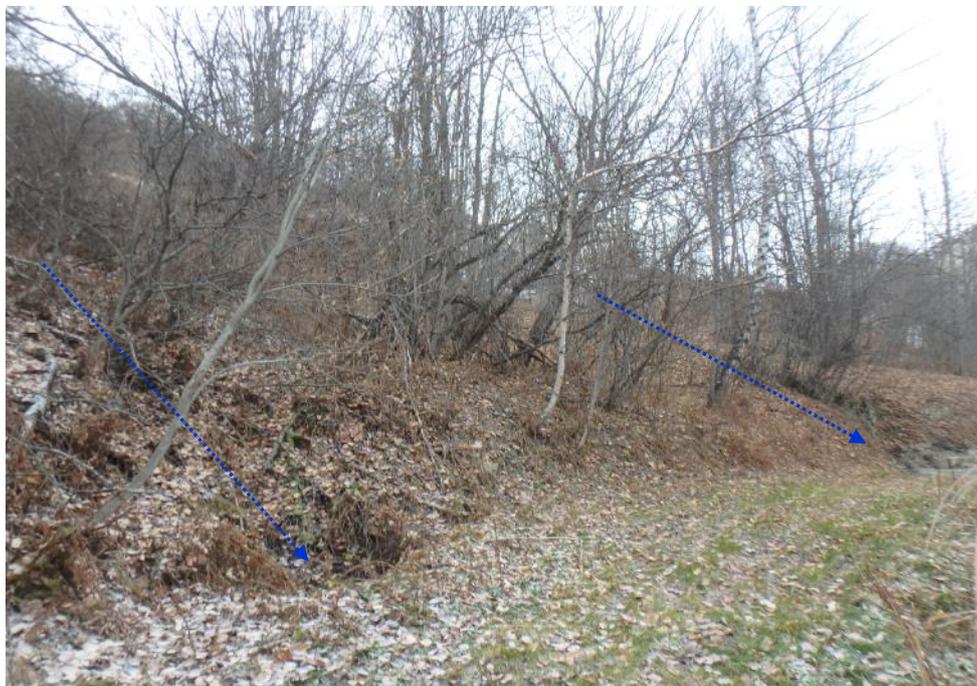
Les ruissellements sont ensuite chenalisés par un fossé qui longe la piste de ski. Des busages renvoient une partie des eaux en aval jusqu'à La Valloirette.

Figure 17 : axes de ruissellement en aval de la piste de ski

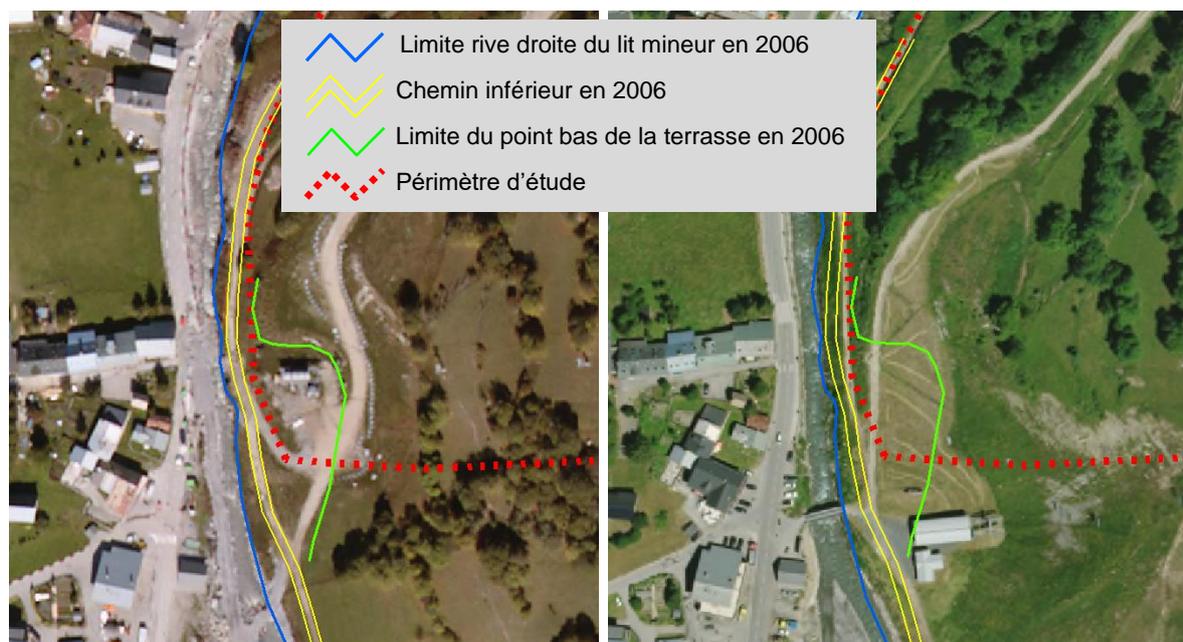
Toutefois, la topographie des lieux a considérablement évolué depuis l'aménagement du nouveau télésiège qui a occasionné des terrassements qui ont rehaussé une partie de la terrasse alluviale. Le lit a par ailleurs été reprofilé en aval avec un linéaire plus rectiligne et une pente plus accentuée. L'ancienne gare de remontée mécanique était implantée sur un point bas de la terrasse en rive droite qui aurait pu être éventuellement inondée en cas de crue exceptionnelle. Ce point bas a été entièrement remblayé selon un profil de pente régulier. Ces aménagements excluent aujourd'hui tous débordements sur la zone d'étude.

Figure 19 : évolution du secteur entre 2006 et 2016

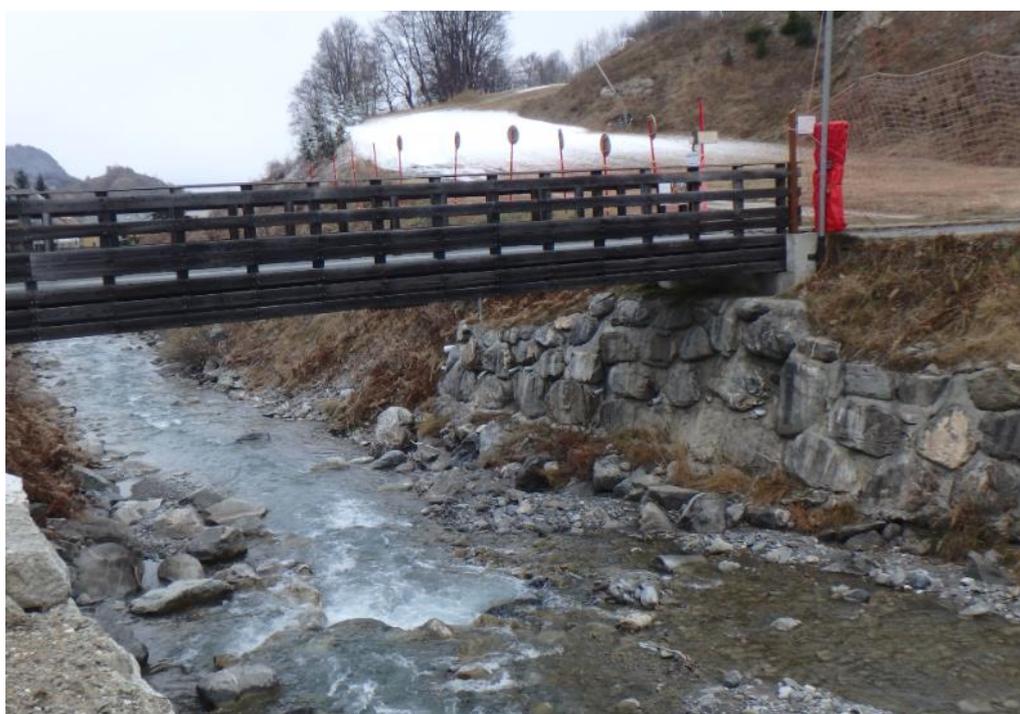
Figure 20 : vue de la rive gauche avec un profil de piste régulier et en pente

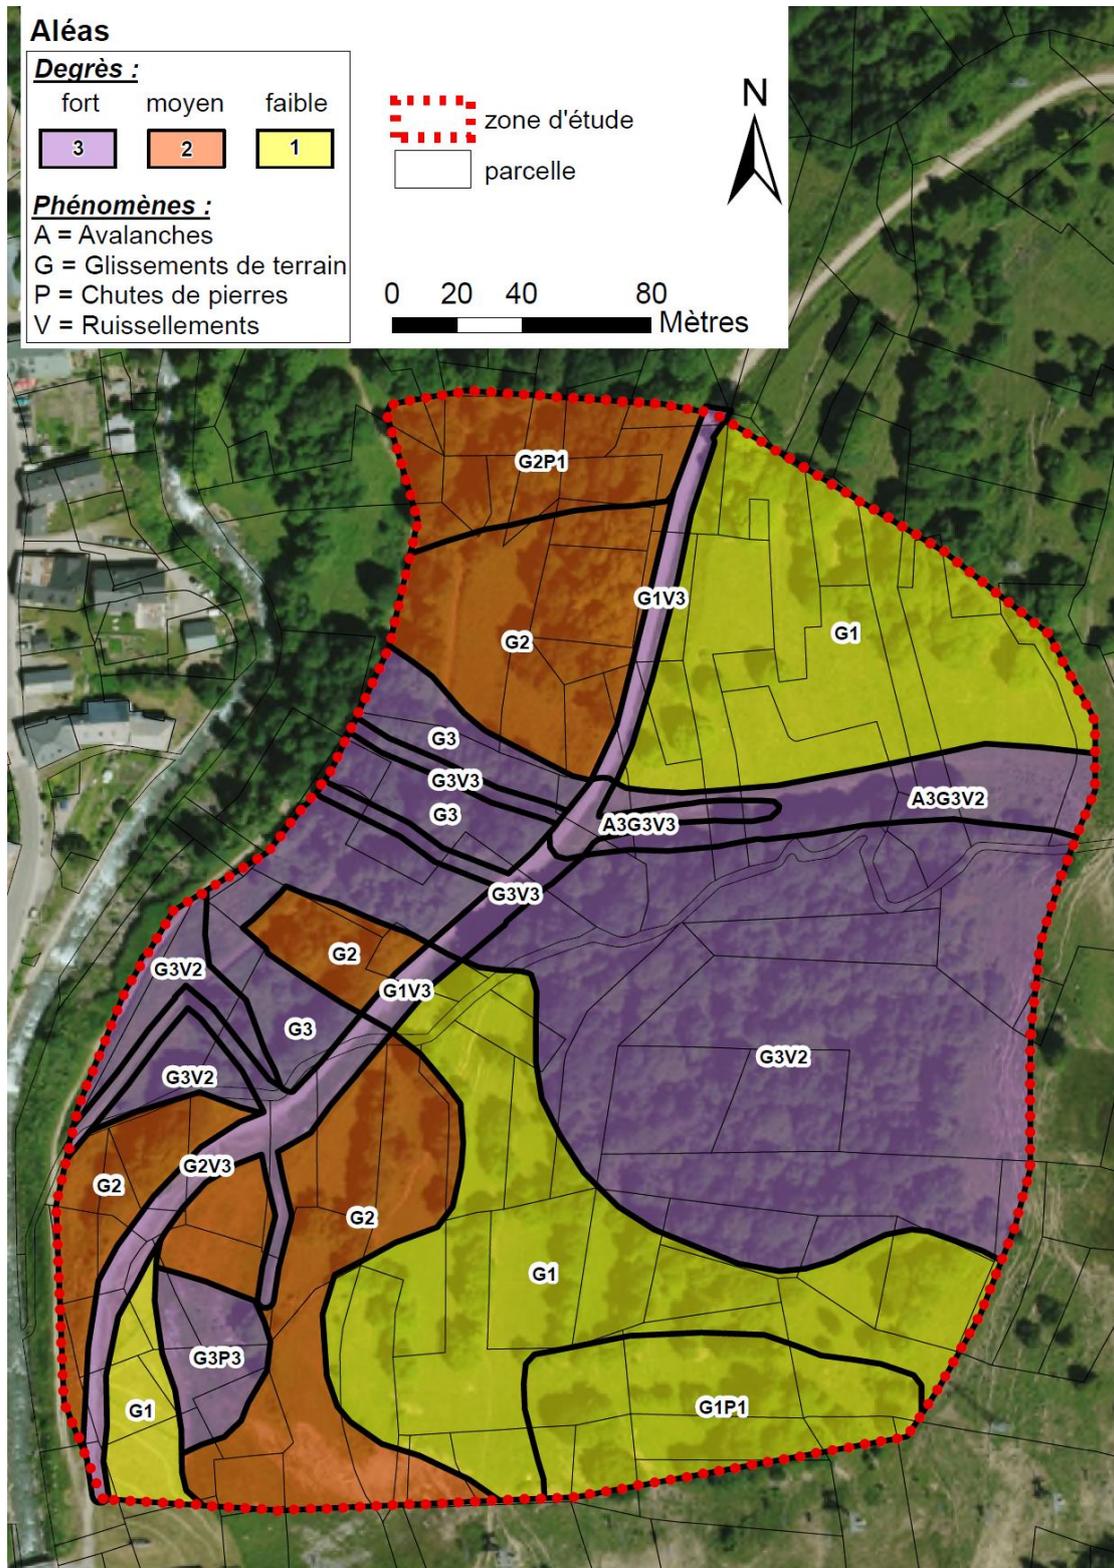
La carte suivante synthétise les aléas en l'état actuel du site.

La cartographie ci-dessus représente l'aléa actuel, mais notons toutefois qu'un projet UTN d'ampleur peut considérablement modifier la topographie des lieux, et de ce fait les aléas ; à titre d'exemple :

- Pour le ruissellement les circulations d'eau seront certainement modifiées déplaçant les zones d'aléa. Par exemple la piste actuelle qui traverse la zone d'étude concentre les écoulements. Celle-ci sera certainement déplacée en cas d'UTN, déplaçant avec elle la concentration des écoulements.
- Pour l'aléa chute de bloc, la création de nouveau talus est susceptible d'augmenter l'activité chute de bloc et à contrario, le remblaiement de certains talus existant pourrait réduire l'activité chute de bloc.

Les contraintes constructives induites par les risques naturels étant fortes sur ce site, nous recommandons au porteur du projet de se rapprocher de la Direction Départementale des Territoires pour connaître les prescriptions d'occupation des sols et constructives liés à chaque niveau d'aléa avant le dépôt du dossier UTN.
