**Valloire**

# Révision partielle n°1 du Plan de Prévention des Risques

## 1 – Note de présentation

Approuvé le : 23 mars 2004  
Révision n°1 approuvée le 03/09/2013

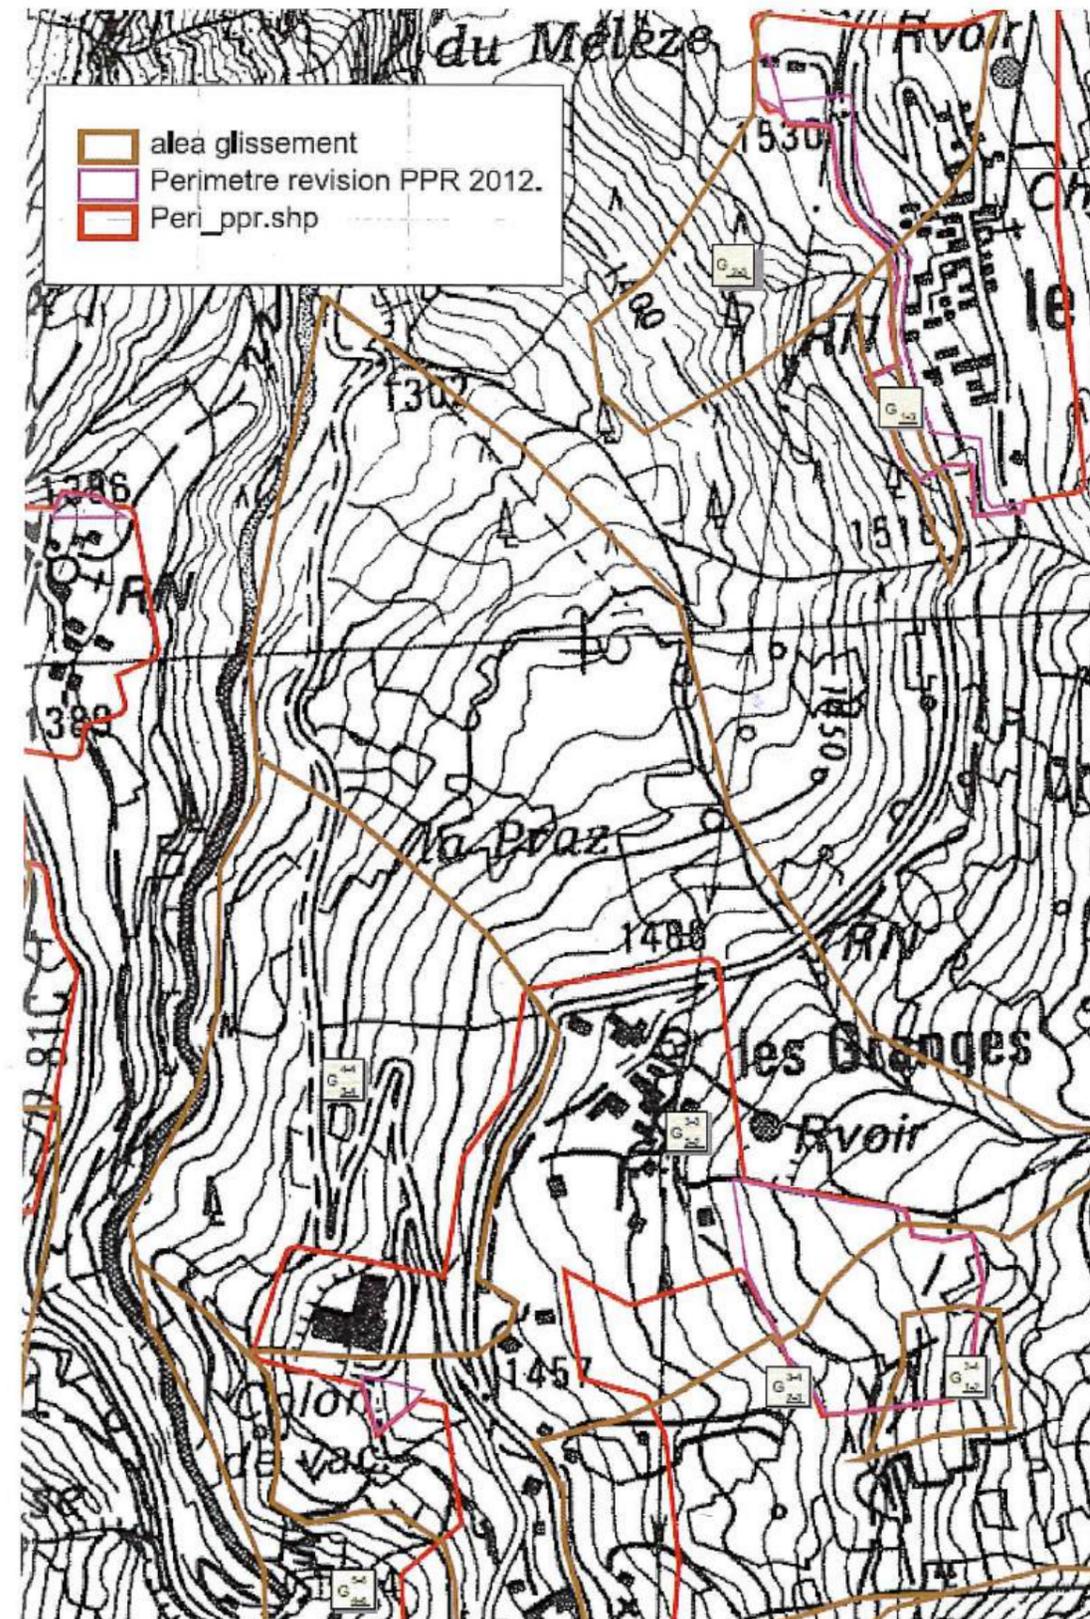
**Carte des aléas le Col, Les Granges**

Le hameau des Granges est situé en zone de glissement devenu très peu actif (G 2.2) grâce au drainage et aux boisements. Seuls les terrains situés sous la R.D. 902 sont, par leur inclinaison et les indices d'affaissement observés, sujets à des glissements faiblement à moyennement actifs (G3.4, et G 4.5). Les près au sud du centre de vacances sont classés très peu actifs (G2.2)

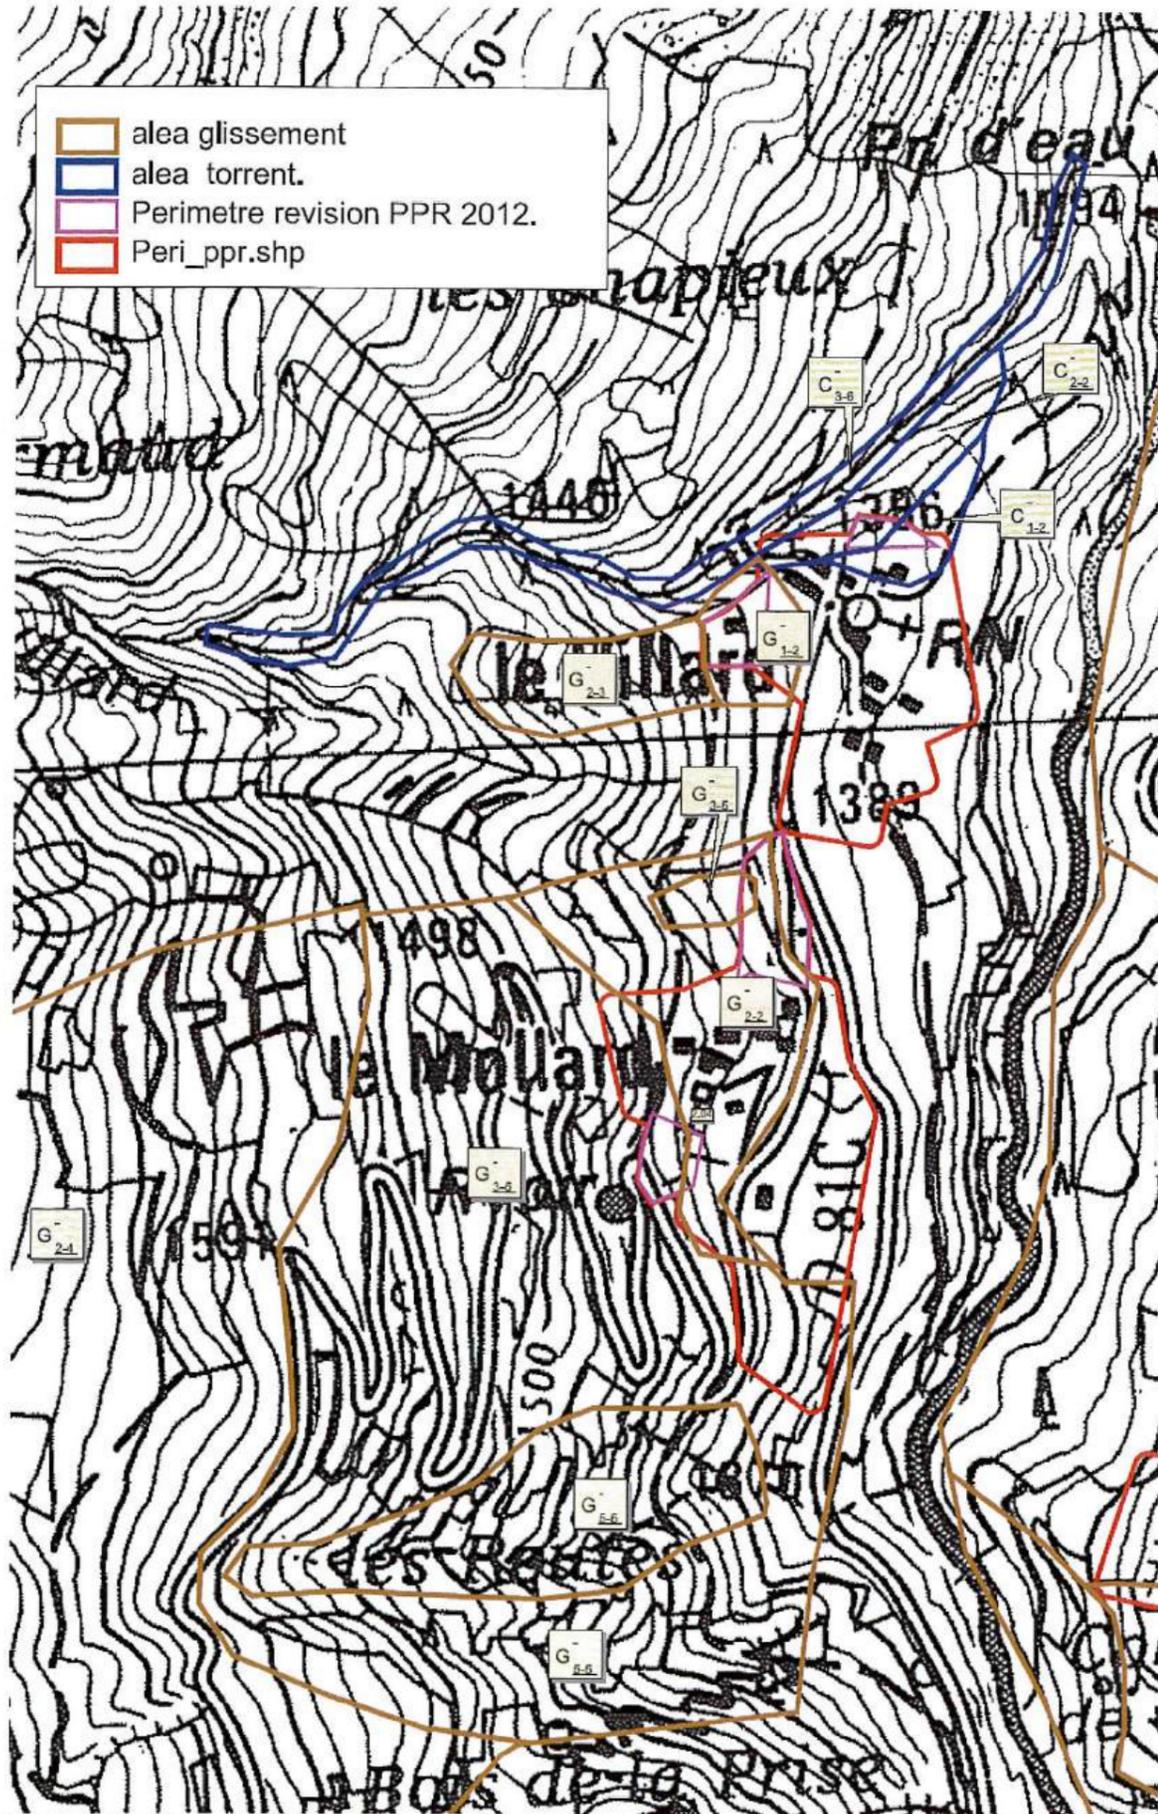
**Carte des aléas, Le Mollard , le Villard**

Le secteur non urbanisé au Nord du hameau de pente faible apparaît comme assez stable (G2.2), sauf en amont où une arrivée d'eau importante formant un petit lac est instable (G3.5).

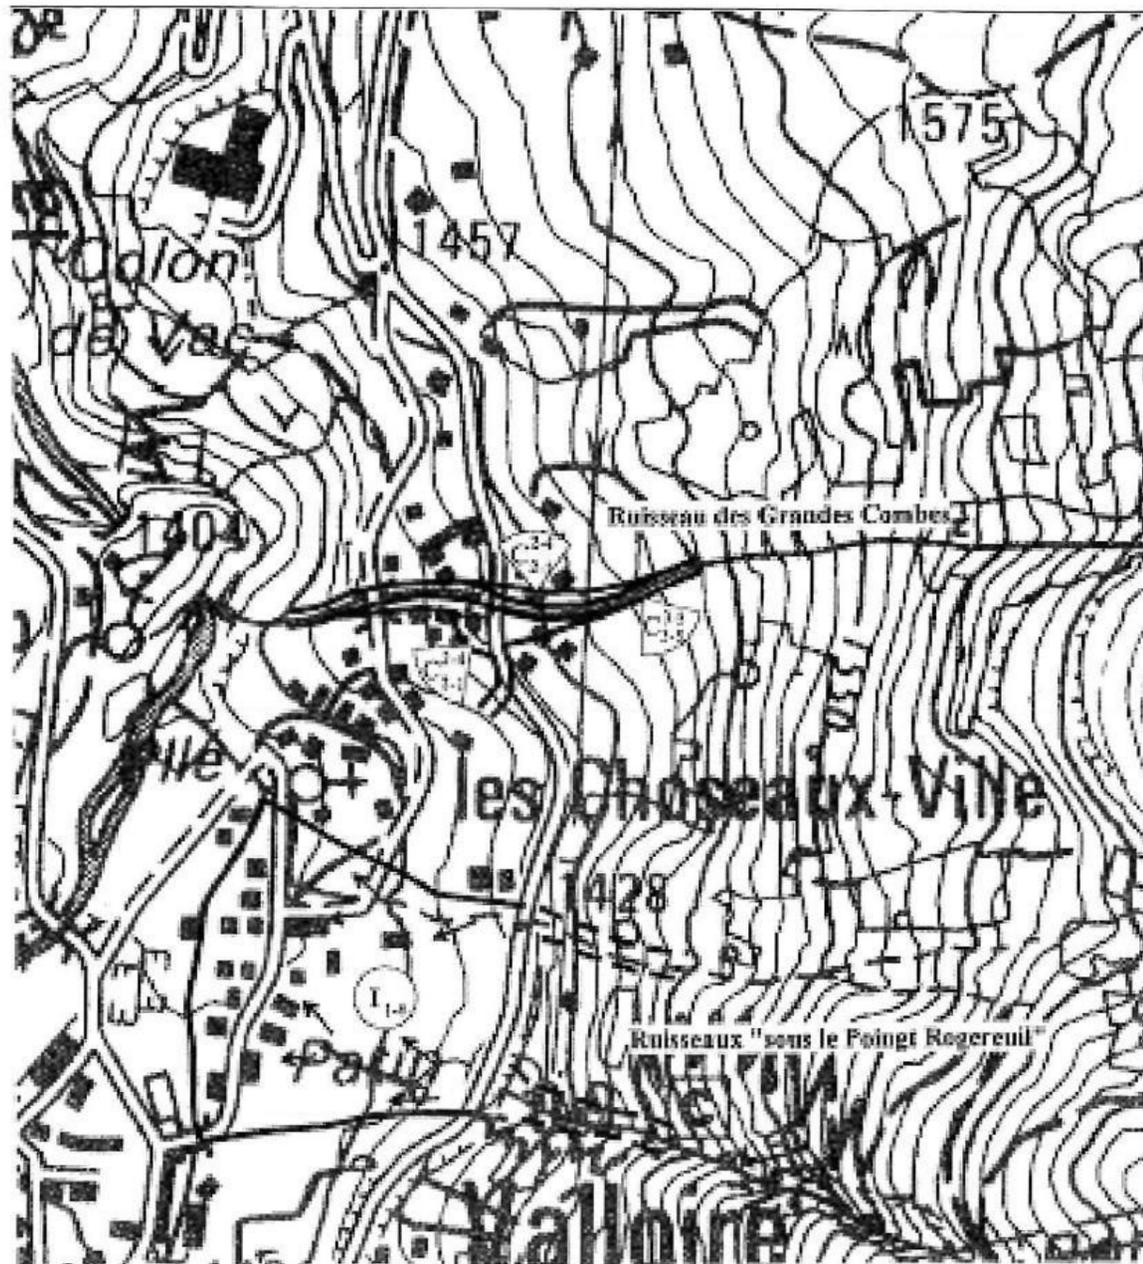
En amont de la R.D. 902 au niveau des Choseaux-Ville, des loupes de glissement peuvent apparaître puis évoluer en coulées boueuses susceptibles de traverser la route et d'atteindre la zone résidentielle située en contrebas.

Les berges de la Valloirette en contact avec le glissement de versant sont encore moyennement à très actives en dépit des aménagements du torrent.

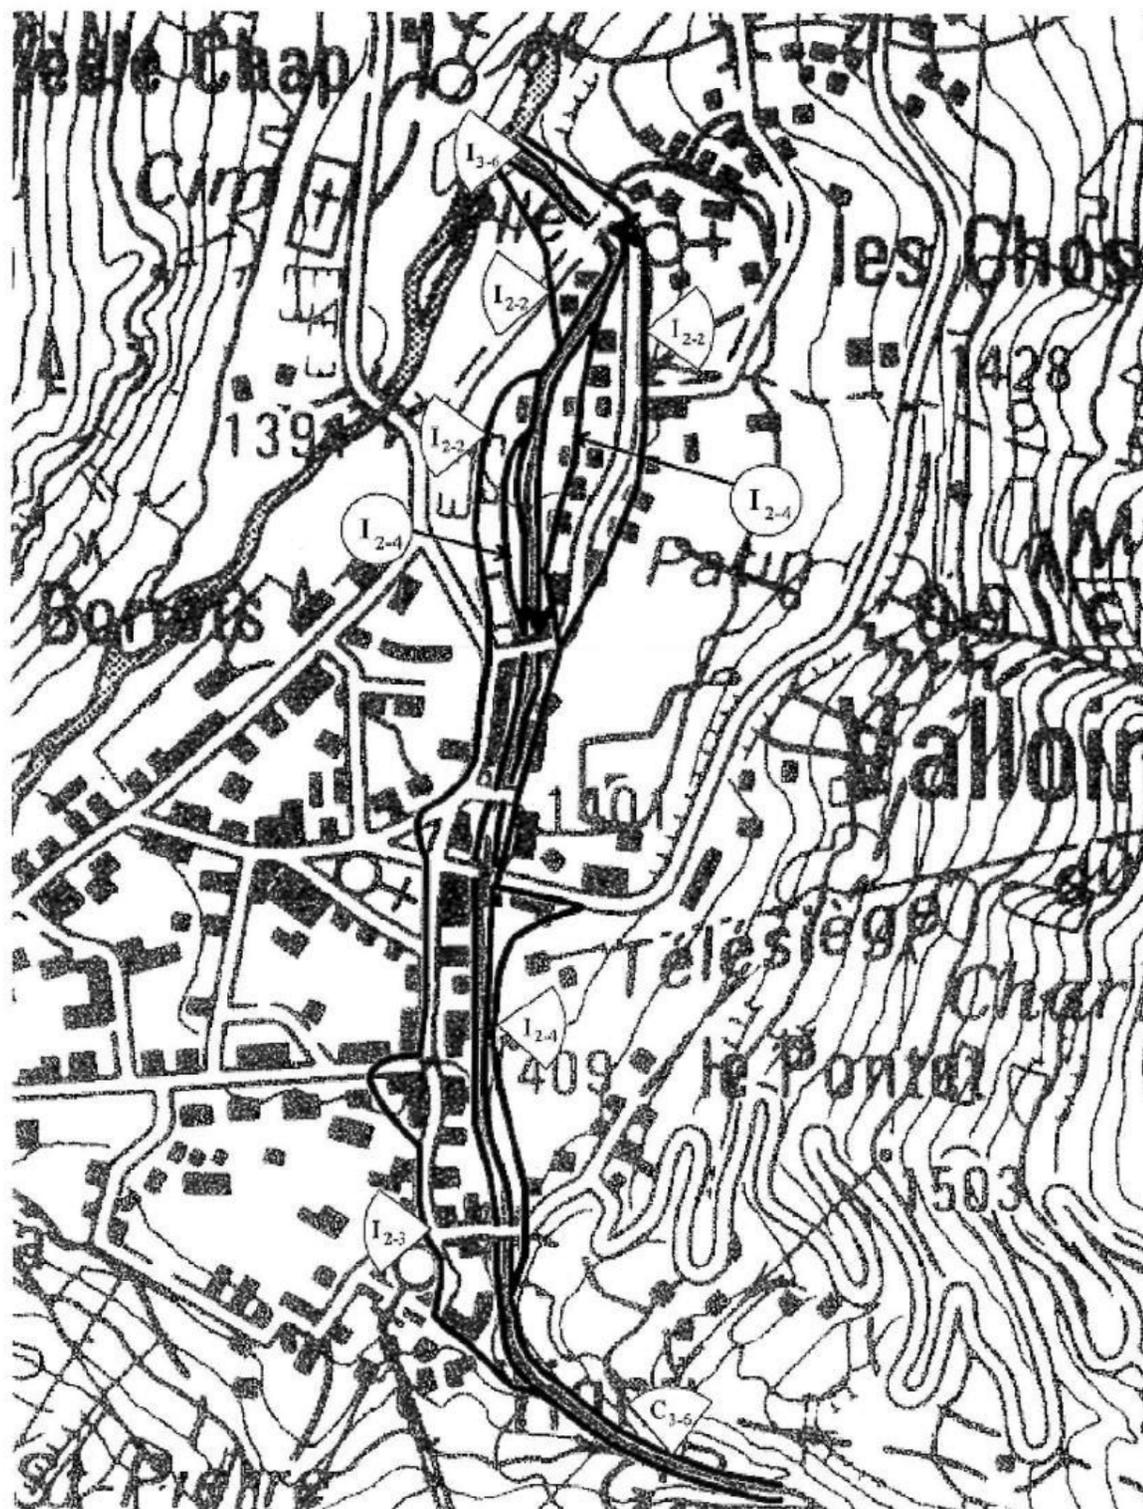
Le phénomène de référence retenu pour la partie Nord (bande G2-3) est un glissement affectant une faible épaisseur de terrain ne se traduisant que par des recommandations pour le développement de l'urbanisme. Pour la partie Sud, les mouvements de terrain sont plus actifs, mobilisant en apparence des épaisseurs plus importantes. Le développement de l'urbanisme dans ce secteur sera soumis à prescriptions.

Pour le secteur des Charbonnières, l'activité du phénomène est compatible avec le développement de l'urbanisation.

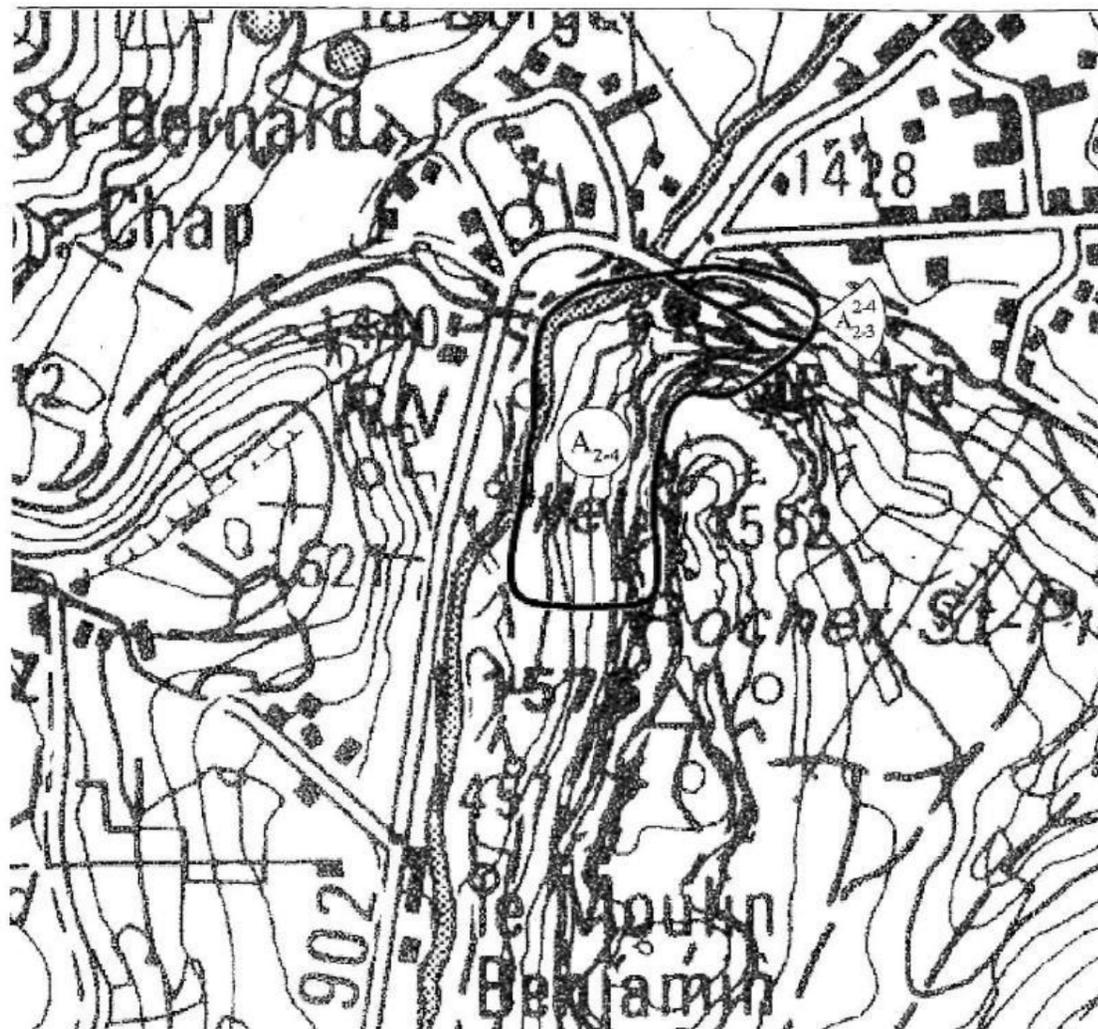
La survenance de ce scénario entraînerait la destruction de certaines habitations, alors que d'autres ne serait que peu touchées. Toujours pour les mêmes raisons que ci-dessus, le recensement de ces habitations n'est pas envisageable.

Ainsi, de part la faible fréquence d'occurrence, et dans l'impossibilité de prédire quels secteurs seront touchés, la parade consistera en la mise en place d'un plan d'évacuation des personnes.

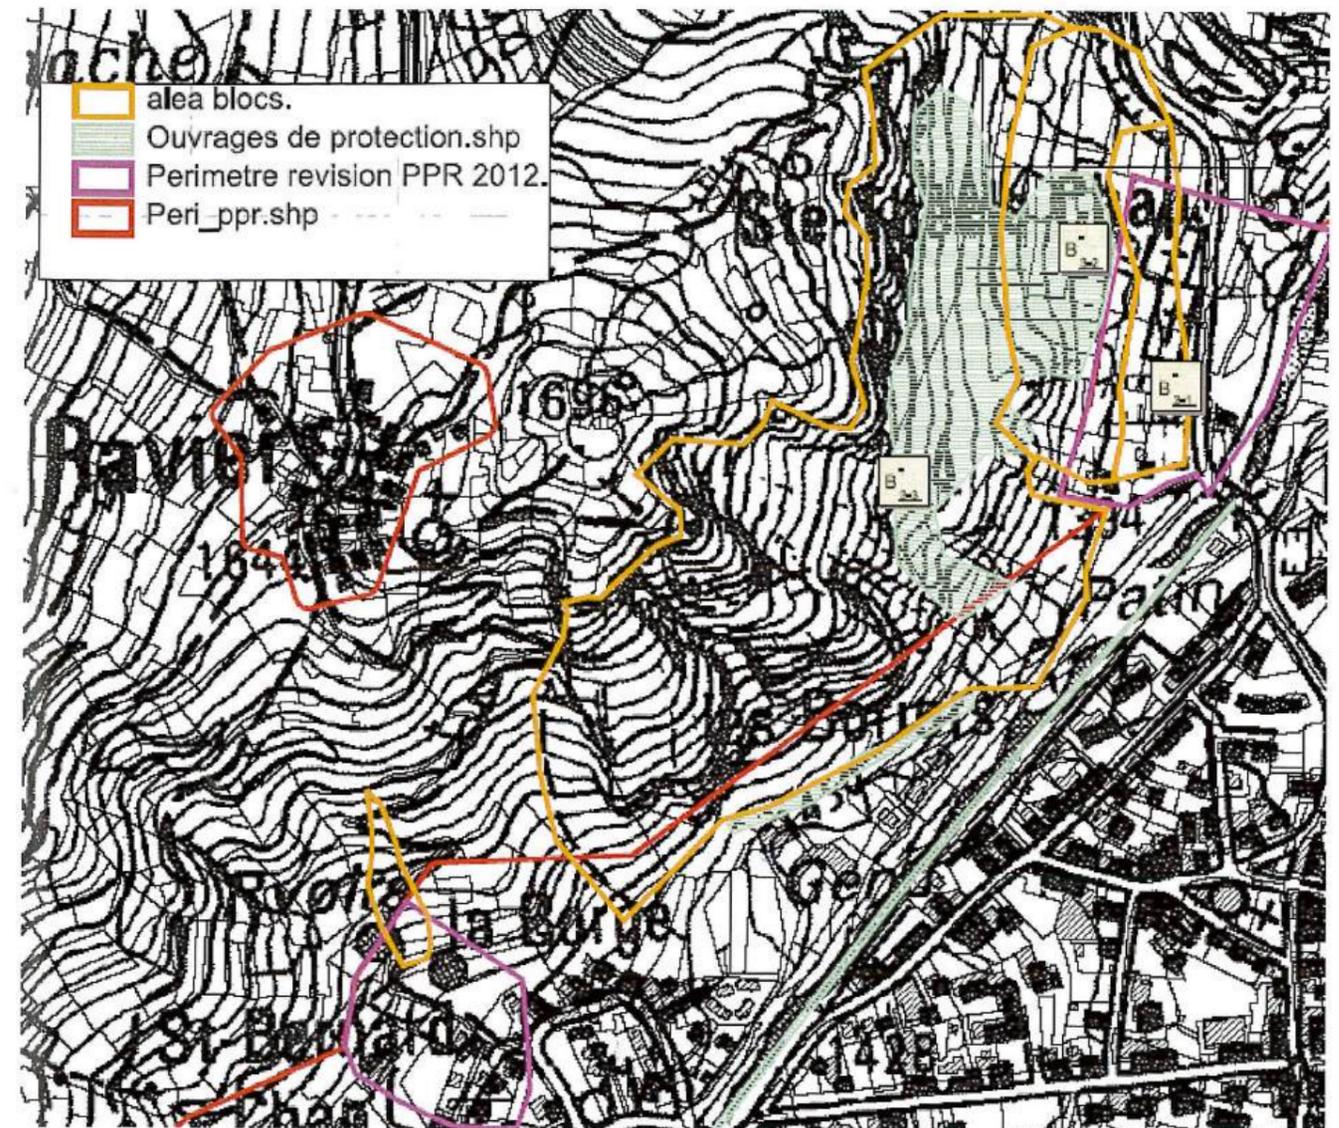
**Carte des aléas chutes de blocs : Sainte Thècle, la Borgé**

Un pendage inverse des bancs rocheux renforcé par des discontinuités de fractures importantes ou des failles verticales génèrent de nombreuses instabilités ponctuelles en partie haute de la falaise.  
Des blocs de plusieurs dizaines de m<sup>3</sup> sont observables dans l'éboulis en pied de falaise, issus pour la plupart d'éboulements anciens.

A la Borgé au dessus du chemin de Poingt Ravier, un bloc isolé fracturé est instable mais sa propagation en devrait pas dépasser le gros bloc déjà présent dans le pré, à l'Est du réservoir communal

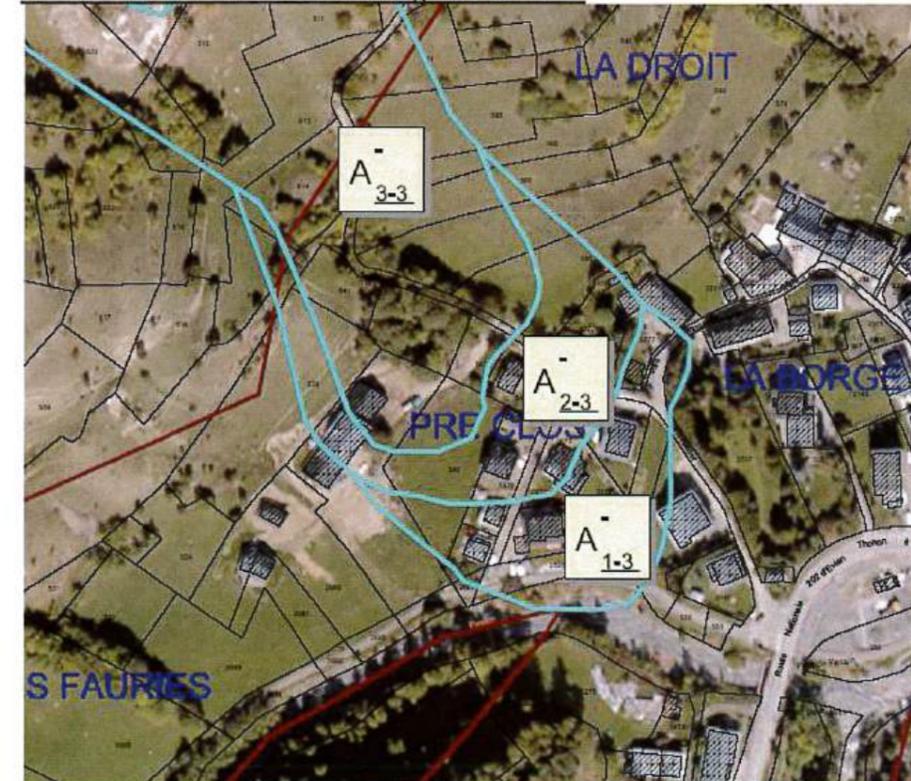
**Carte d'aléa avalanche de la Borgé N°16 CLPA**

(1) paramètres de calcul : topo IGN complétée par relevé des pentes sur le cône au clisimètre, neige froide poudreuse rapide, densité 150 kg/m<sup>3</sup>, s'arrêtant sur pente faible ( $p < 12^\circ$ ), ralentie par les bois du couloir.

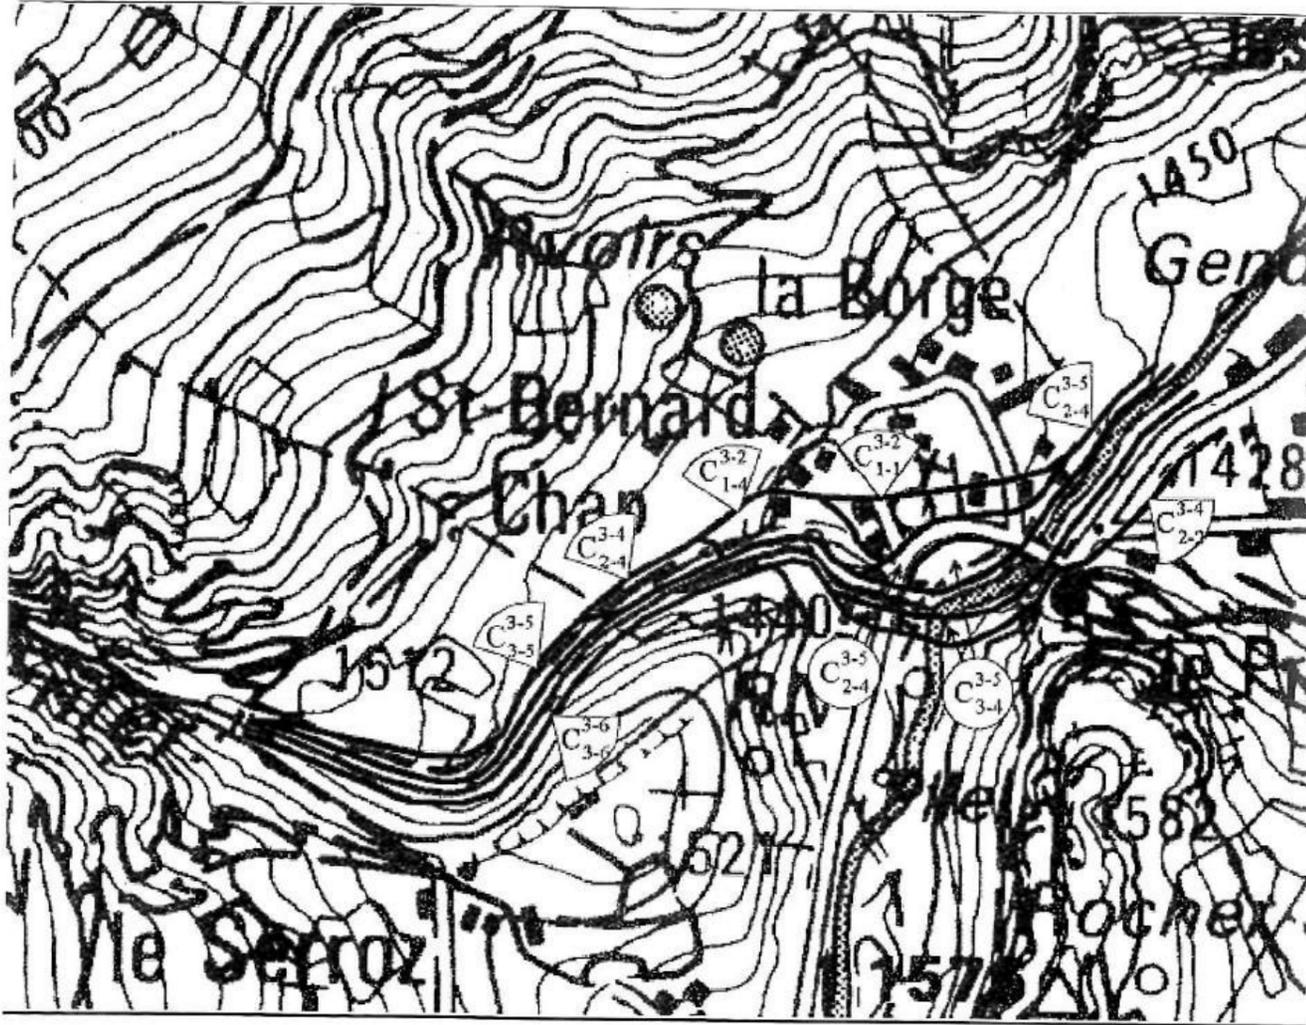
**Phénomène de référence:**

Deux phénomènes de référence sont pris en compte dans le zonage:

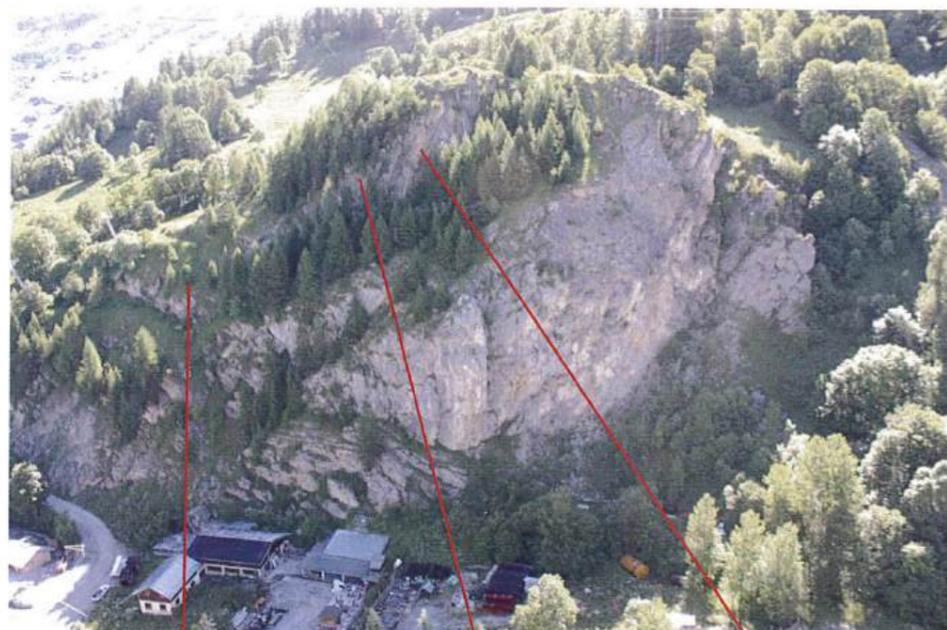
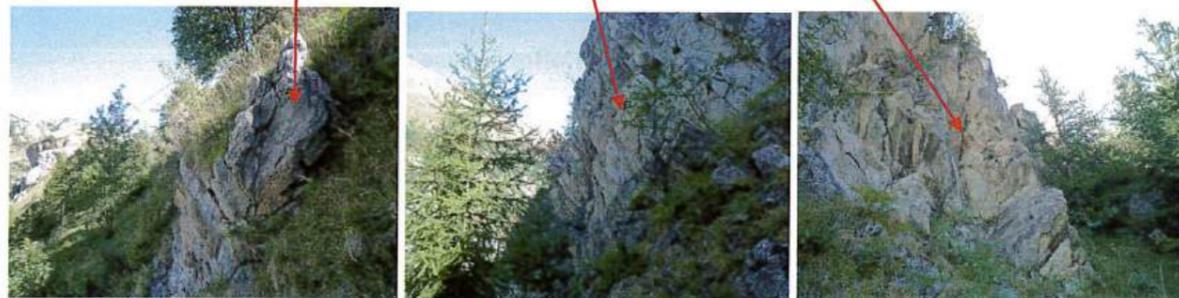
- En amont du Ranch, la roche affleurante est peu saine, elle tend à se déliter. Au dessus du filet plaqué, un rocher fracturé peut libérer des blocs de quelques dizaines de litres, à purger. Les blocs des talus s'arrêtent sur la piste.(B3-2)

- L'éperon supérieur présente de nombreuses instabilités qui se propagent par le couloir boisé sur les bâtiments existants.(B3-3)

- La falaise inférieure présente un secteur peu fracturé vertical au sud des bâtiments existants, abrité des chutes de blocs de l'éperon amont (zone cerclée).

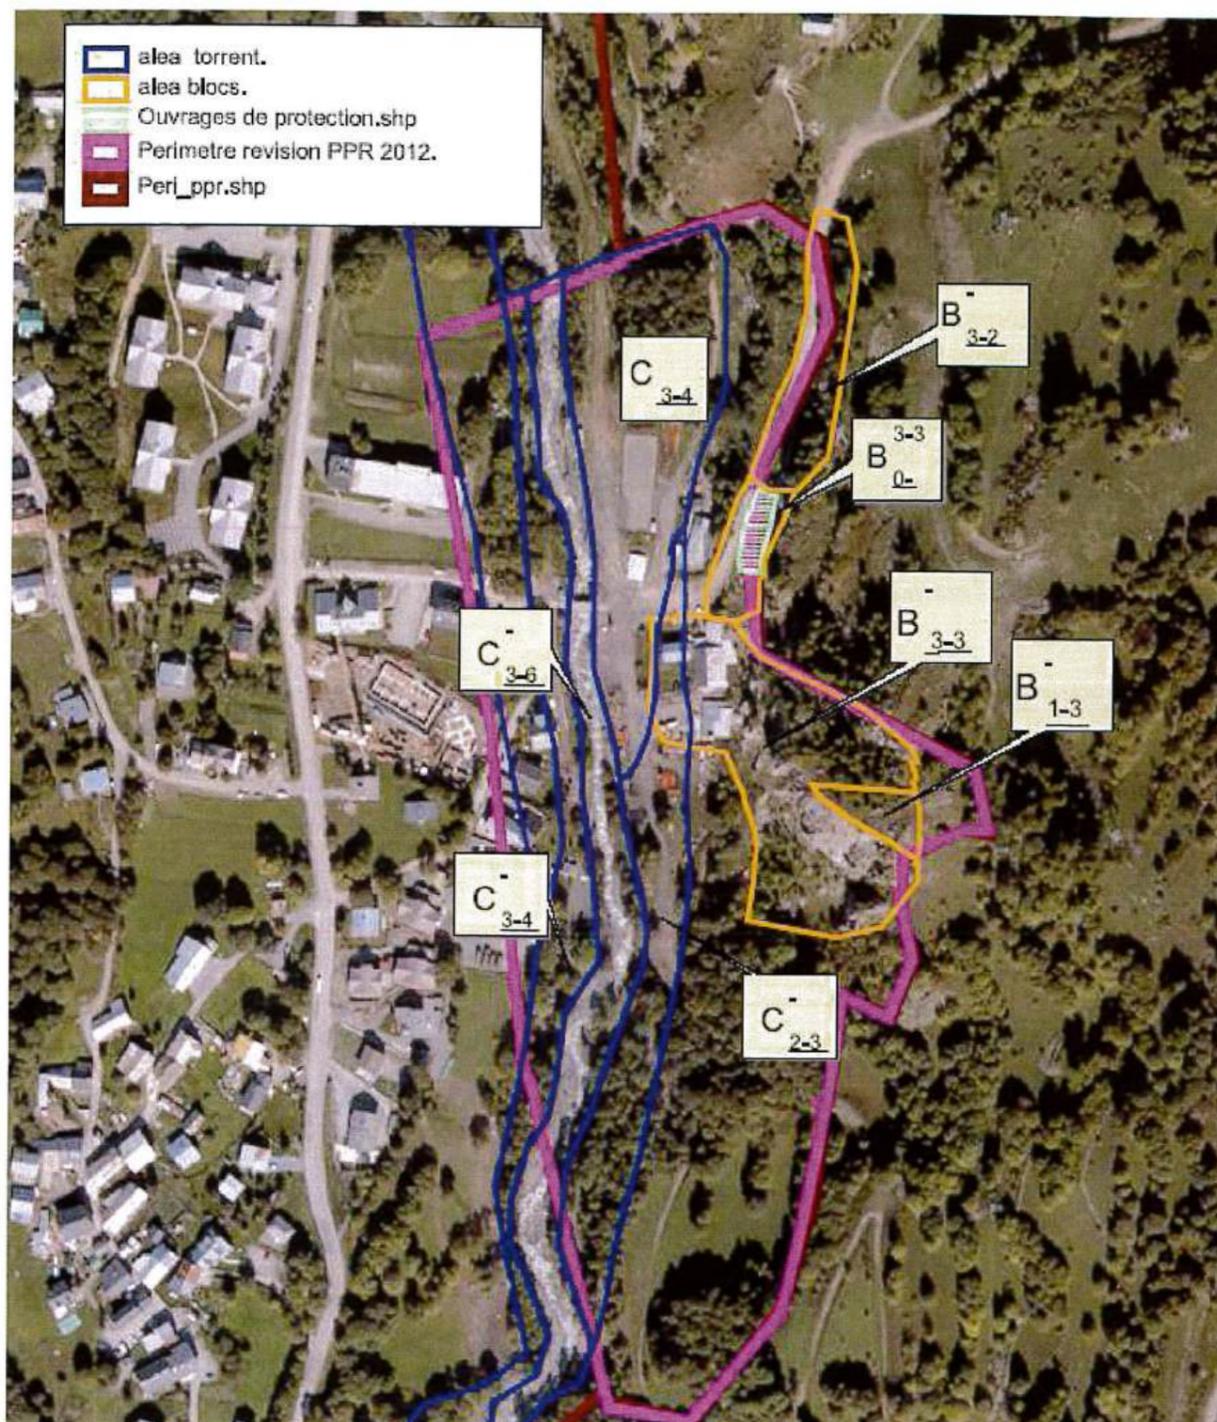
### Carte des aléas : crues, chutes de blocs et glissements, Ratamore

Rocher de Ratamorte :Aucun phénomène n'est recensé dans les archives du service RTM.  
Le Rocher de Ratamorte présente de nombreuses instabilités ponctuelles.

-  
Les Girards : on trouve la trace d'un ancien glissement de terrain post glaciaire aujourd'hui bien stabilisé, sans venue d'eau, dont le bourrelet aval boisé et pentu est visible (G2-3). Le long de la Valloirette, les près en amont de la piste sont stables, et au dessus des débordements de la Valloirette, ils n'y a pas de contrainte liée aux aléas naturels

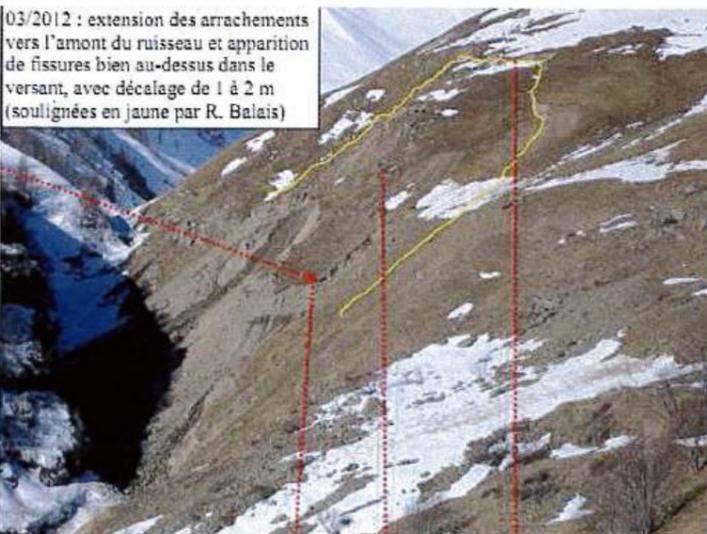
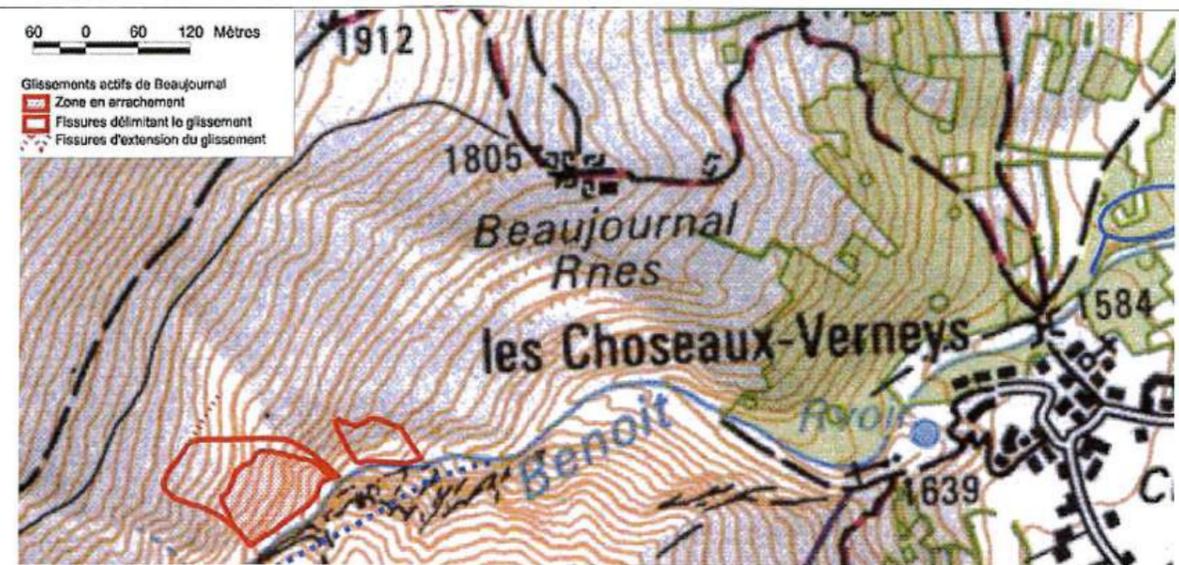
03/2012 : extension des arrachements vers l'amont du ruisseau et apparition de fissures bien au-dessus dans le versant, avec décalage de 1 à 2 m (soulignées en jaune par R. Balais)

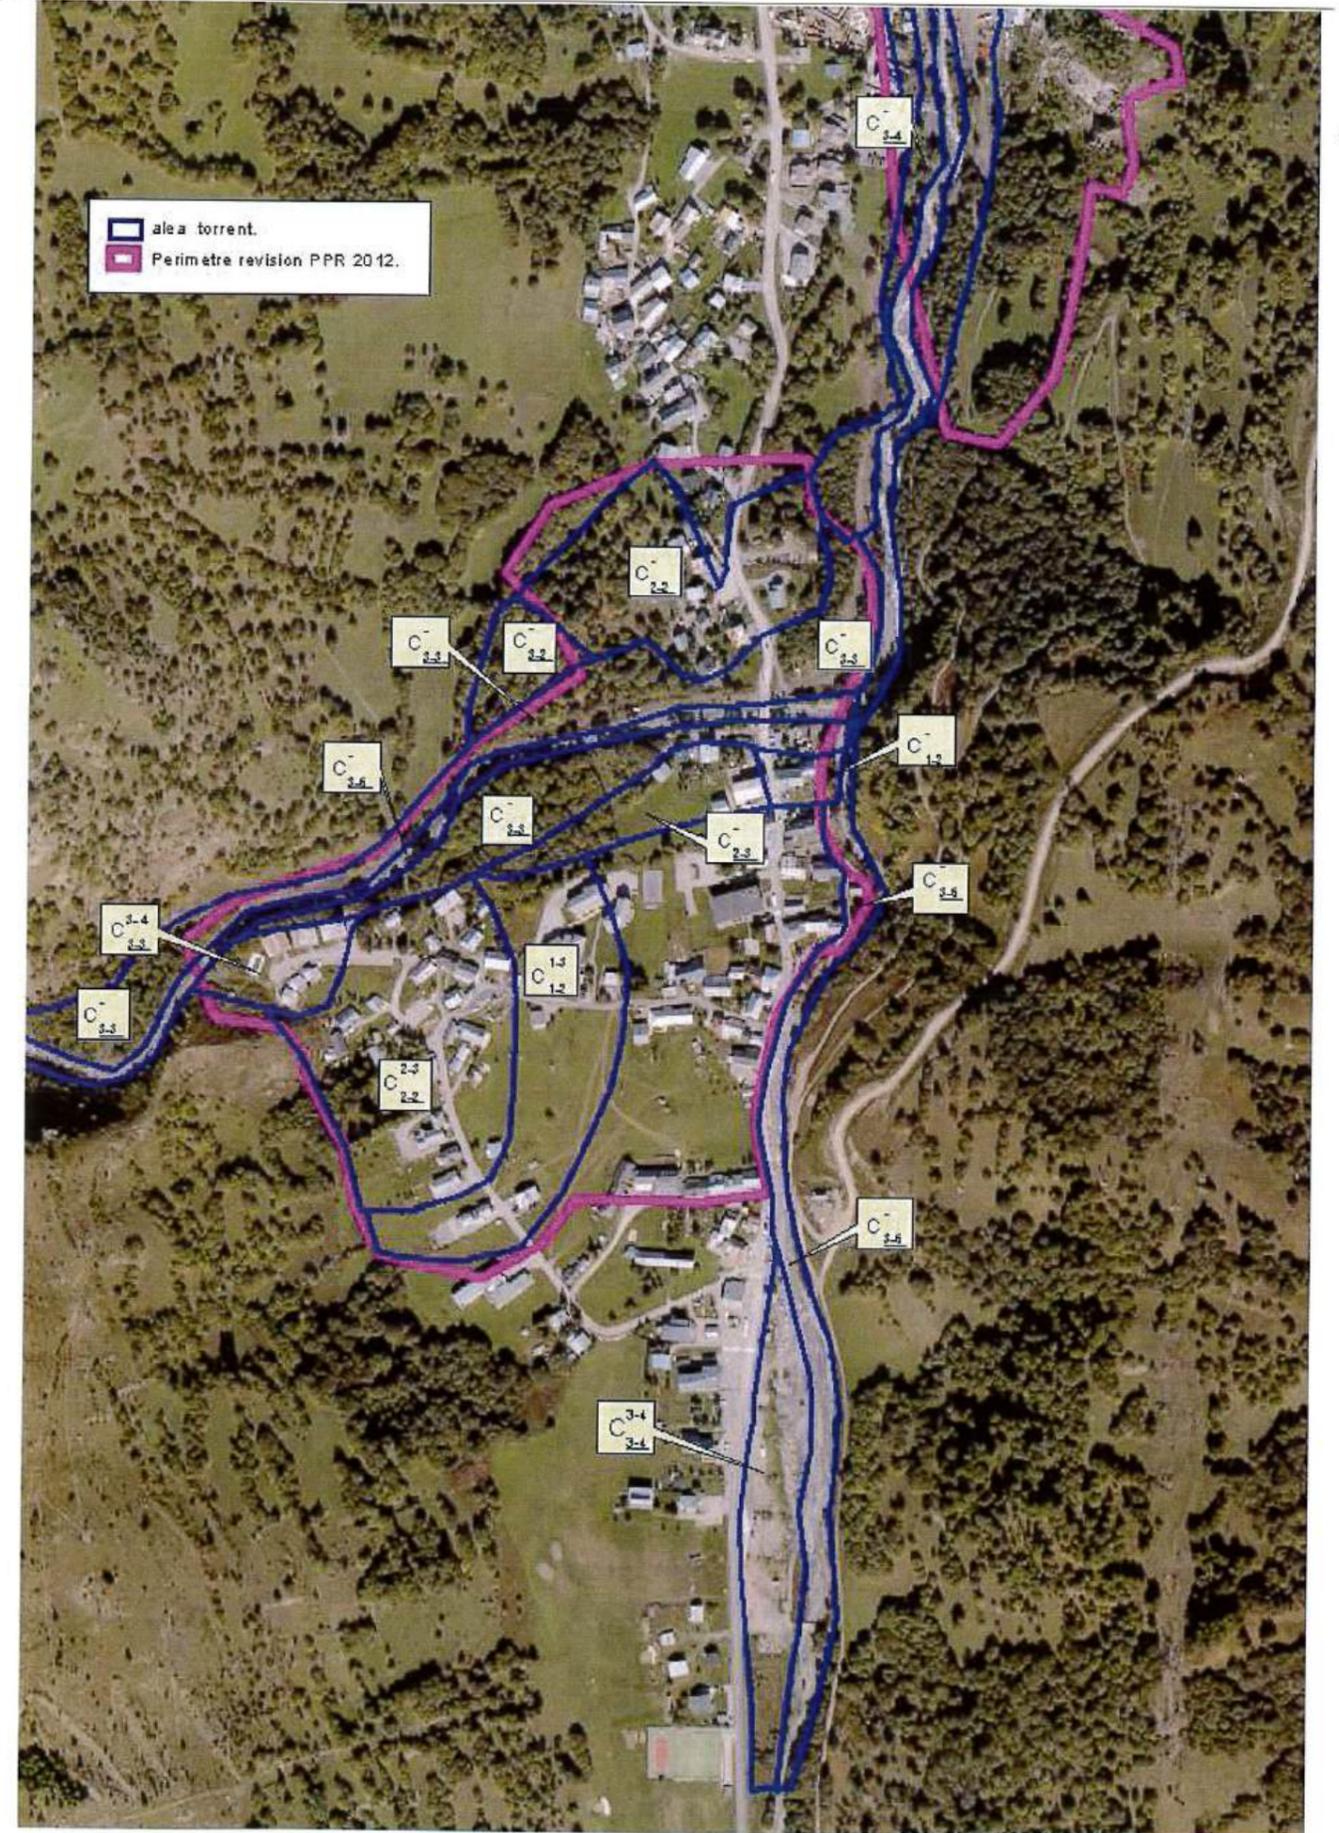
### Carte des aléas torrentiels Rieu Benoit, Valloirette

→ 5/07/2009 : Lave torrentielle reprise par la Valloirette . Le radier sous le pont RD 902 est endommagé, 5000m<sup>3</sup> encombrant le lit de part et d'autre de la passerelle des Arolles. Surcreusement du lit de 2.5m un peu à l'amont des immeubles des Arolles. La digue qui se trouve à la sortie des gorges et verrouille un débordement rive droite est affouillée. Rupture d'une conduite désaffectée, faisant office de seuil transversal

→ 4/09/2011 : Lave torrentielle, qui déborde légèrement les enrochements en amont des immeubles des Arolles, ceux-ci sont léchés par la lave. Elle déborde légèrement en aval rive droite (dépôts de blocs) emportant la passerelle des Arolles, le pont RD 902 est submergé par une vague d'1.5m, coupure des conduites et réseaux. la Valloirette déborde en rive droite et gauche au droit du bâtiment de la Légion et des entrepôts de la SEM. On note une nette réactivation d'un glissement de terrain en rive gauche du Rieu Benoît. Au printemps 2012, de nouvelles fissures apparaissent bien en amont vers 1850m, laissant présager de plus forts volumes mobilisables par les laves torrentielles dans les années à venir.
