Novembre 2018

Commune de Valloire

## Etude et cartographie des aléas

Projet UTN sur le secteur des Verneys en  
rive droite de la Valloirette

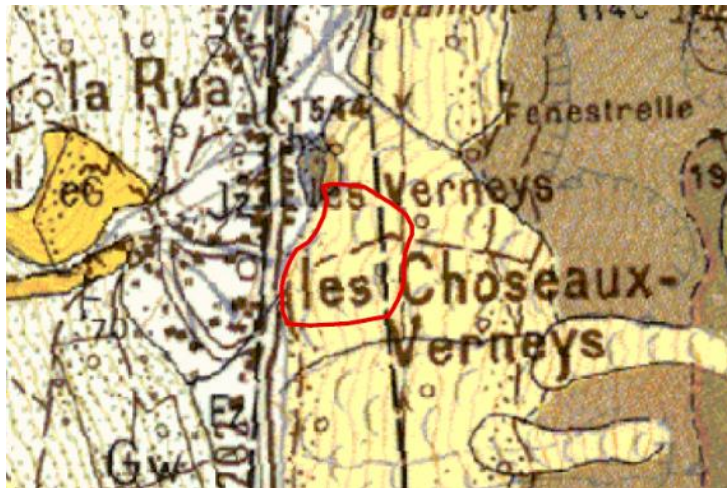
Figure 3 : carte géologique du BRGM et localisation zone d'étude

La zone étudiée se localise exclusivement sur des formations du quaternaire constituées d'éboulis ayant subis des glissements de terrain.

Ce type de phénomènes semble actif sur le versant d'après la carte géologique qui signale plusieurs décrochements (notamment au droit de la présente étude)

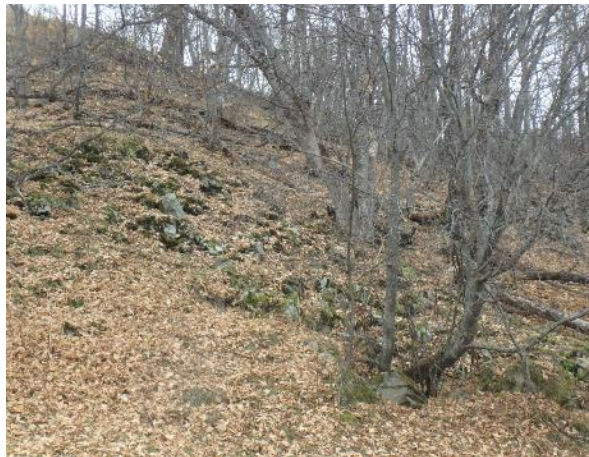
Ces pierres sont disposées un peu partout sur le périmètre étudié de manière naturelle (issues de moraine et/ou d'éboulis) ou anthropique (déplacées et entassées anciennement pour l'agriculture, et plus récemment pour les pistes).

Figure 6 : exemples de pierres entassées rencontrées

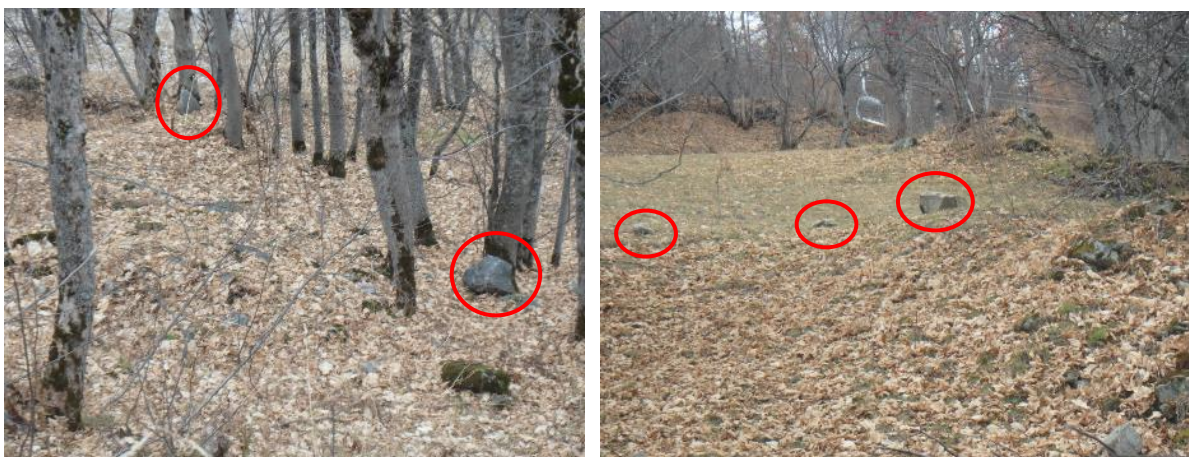
Les volumes n'excèdent pas les 100 litres. Les propagations des blocs constatés comme éboulés sont généralement courtes et s'arrêtent à la faveur des obstacles rencontrés (arbres, replats).

Figure 7 : exemples de blocs éboulés (à gauche stoppés par des arbres, à droite par un replat)

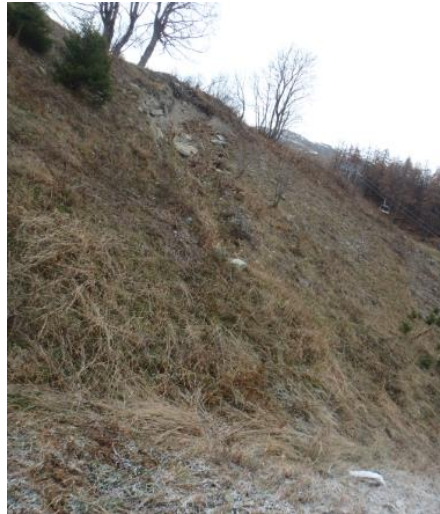
Figure 8 : niche d'érosion ayant occasionné des chutes de blocs

Seule une portion de talus (cf Figure 8) dispose d'un aléa fort. Cette différence tient du fait que la probabilité d'atteinte (ligne d'énergie est ici forte : 40° mesurée sur le terrain).

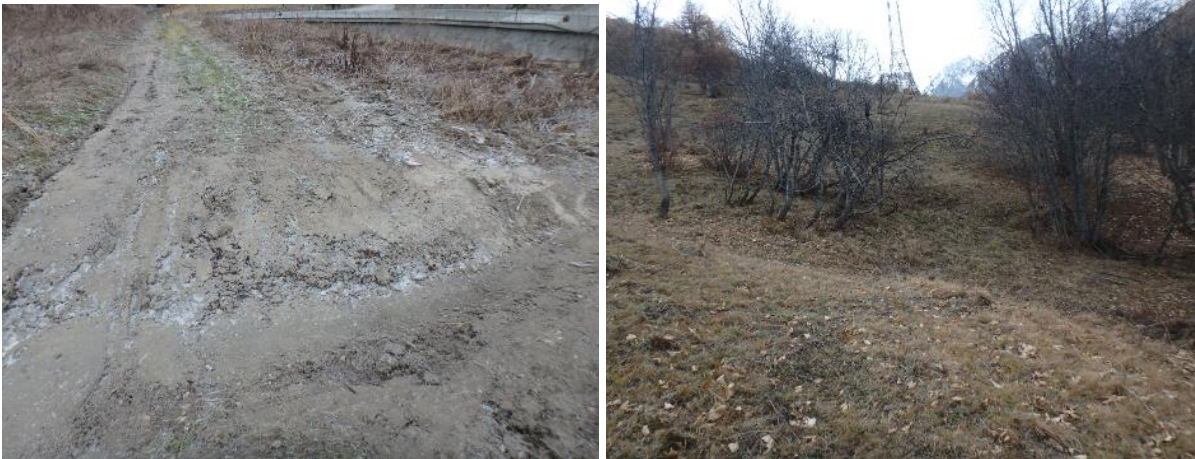
Les phénomènes constatés, rassemblés sous la désignation de « glissement » sont de type coulée de boue et glissement de versant lent.

Figure 10 : trace d'une coulée remaniée à gauche, morphologie "moutonnée" typique de glissement lent de versant à droite

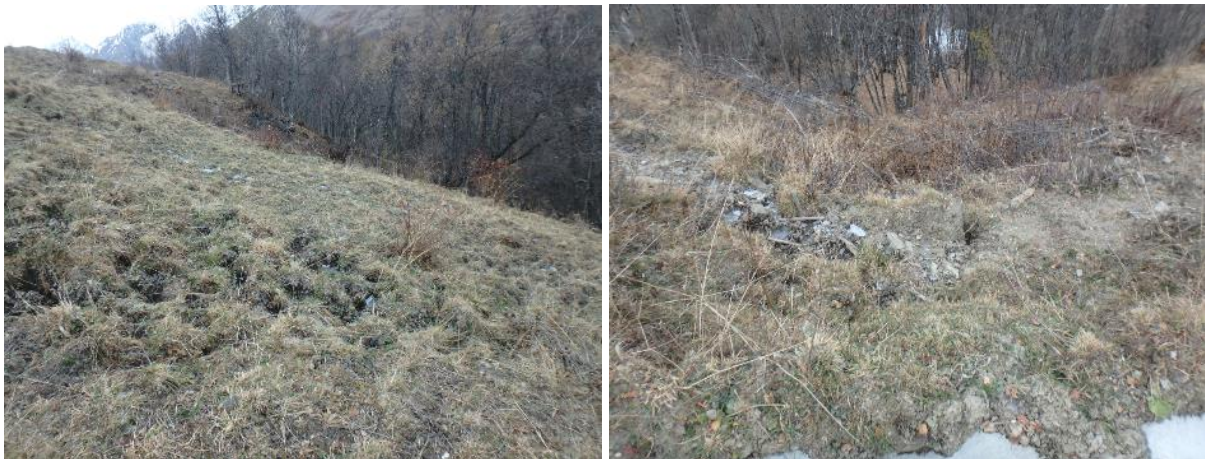
Le contexte hydrogéologique apparaît le facteur le plus problématique du secteur : Le versant recouvert d'éboulis et de moraines locales à blocs, très perméables, permettent une circulation souterraine rapide. Il en résulte de nombreuses exurgences qui apparaissent autour de la cote 1650 m.

Figure 11 : sources multiples à la cote 1650 m

Ils sont essentiellement issus d'exurgences qui ressortent à la cote 1660 m (Cf. Figure 11).

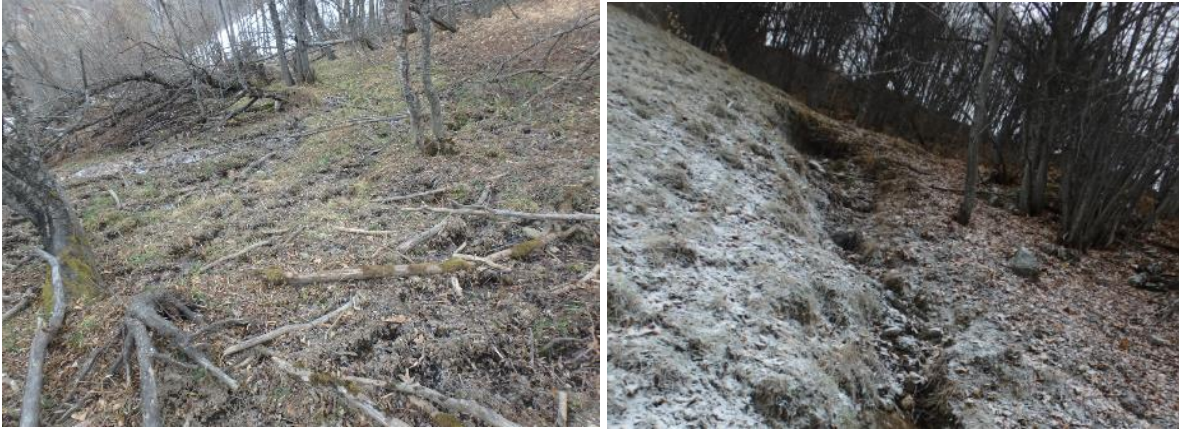
Ces sources s'écoulent ensuite sur des terrains argileux rendant une certaine viscosité au sol. De plus, la couverture du versant est marquée par une morphologie chahutée issue de glissements anciens marquée par des replats. Ces singularités topographiques occasionnent des zones de stagnation (ou zones humides) dans lesquelles les eaux finissent par s'infiltrer et rejaillir un peu plus en aval.

Figure 12 : zone de stagnation à gauche, exurgence à droite

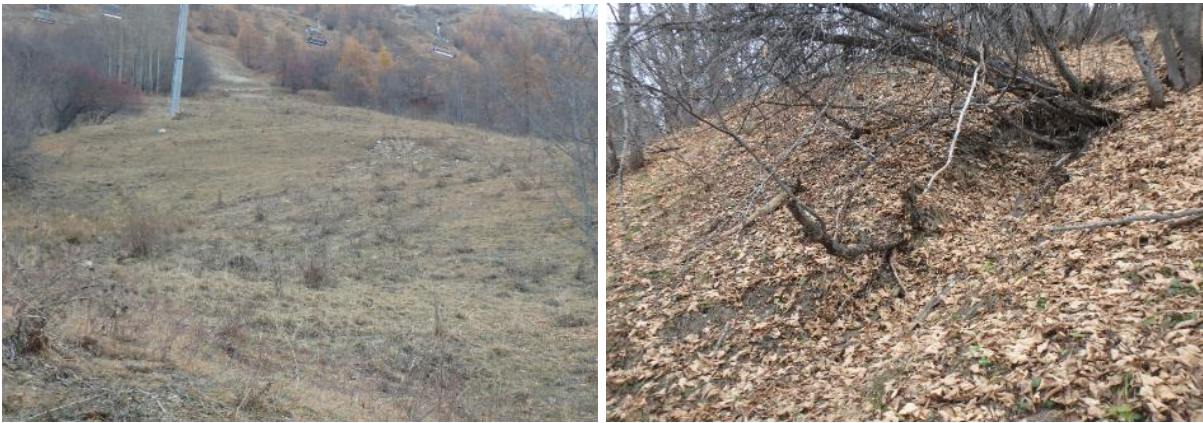
Par ailleurs, au-delà des écoulements souterrains, les ruissellements de surface sont également à l'origine de désordres dont les stigmates s'observent très bien : les eaux prenant de la vitesse, érodent cette couverture sensible créant des fossés. Les eaux peuvent également lessiver la couche de surface et créer des coulées.

Figure 13 : zone "lessivée" avec coulée à gauche, zone érodée en fossé à droite

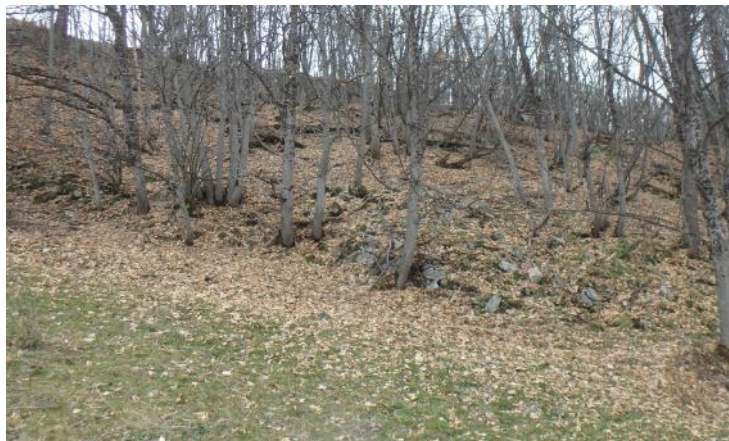
Les parties « bombée » (forme de croupe ou de petite bute) apparaissent moins sensibles. Au même titre que certaines parties du versant très caillouteuse (éboulis et/ou blocs de moraine) dont les propriétés géomécaniques sont ici frottantes et donc plus stables.

Figure 14 : exemple d'une portion du versant d'étude peu sensible aux glissements

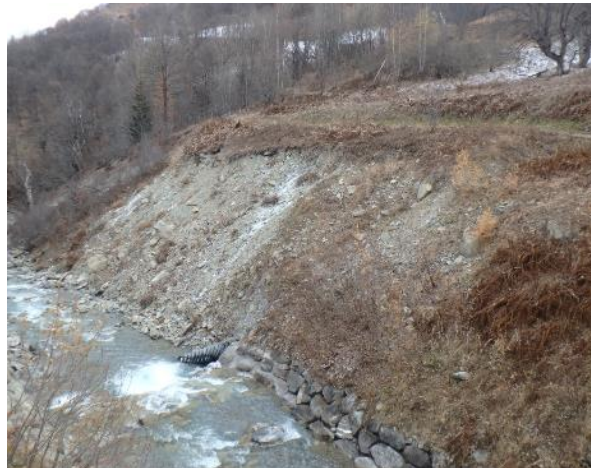
Enfin, il existe un risque d'érosion régressive par affouillement de berge qui pourrait déstabiliser les terrains sus-jacents en bordure de la Valloirette.

Figure 15 : affouillement en rive droite de la Valloirette au droit du périmètre d'étude

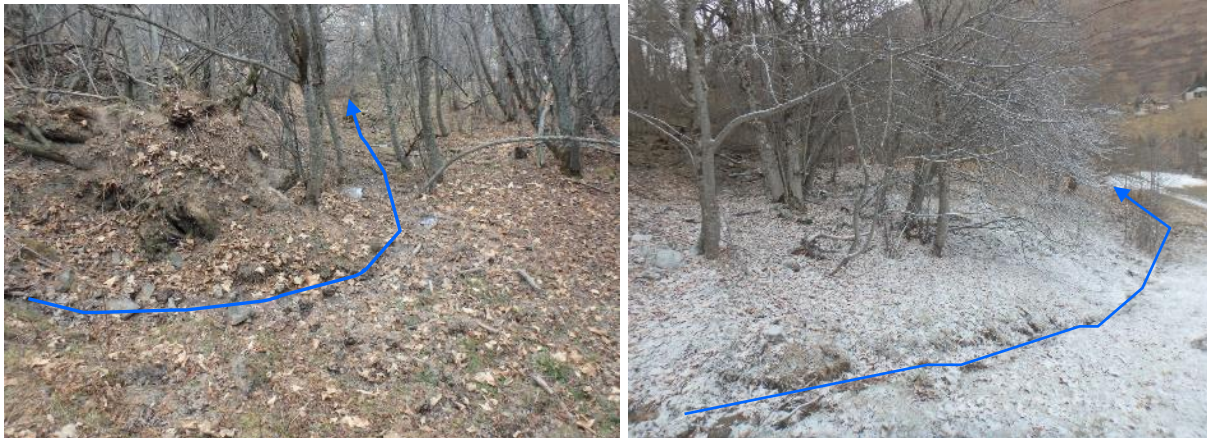
Toute la partie boisée est concernée par des écoulements diffus car les lits des axes de ruissellement ne sont pas suffisamment marqués.

Les ruissellements sont ensuite chenalisés par un fossé qui longe la piste de ski. Des busages renvoient une partie des eaux en aval jusqu'à La Valloirette.

Figure 16 : exemples d'axes de ruissellements

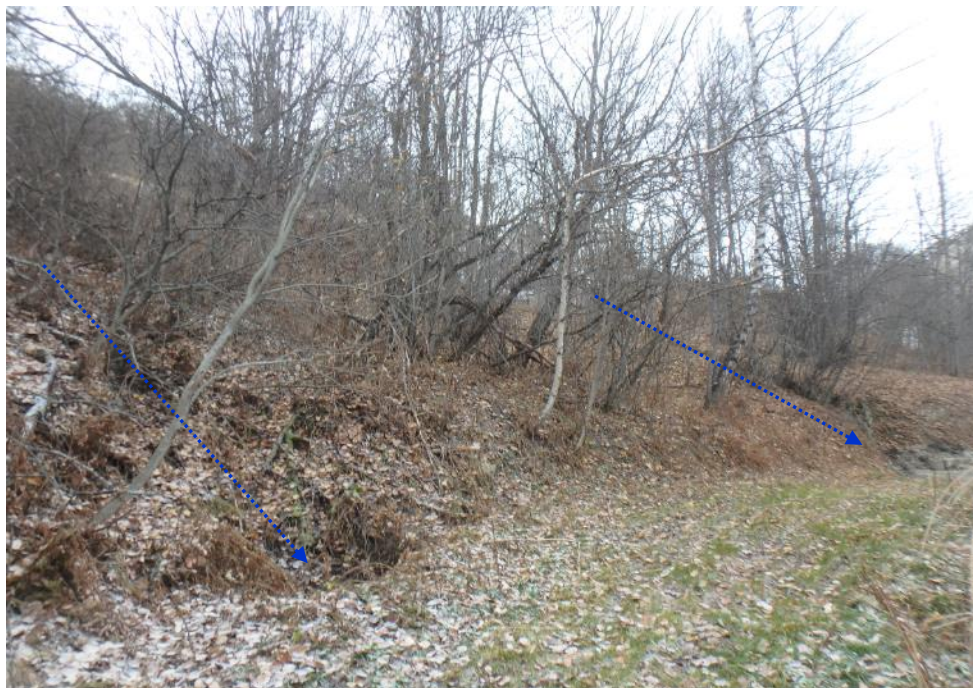
Figure 17 : axes de ruissellement en aval de la piste de ski

Les deux principaux micro-talwegs sont considérés en aléa fort (= concentration des écoulements et érosion parfois marquée). Ce classement est également attribué aux fossés de collecte des eaux situés en bordures des pistes (hauteur d'eau pouvant être supérieure à 1 m).
