Valloire

Révision partielle n°1 du Plan de Prévention des Risques

1 – Note de présentation

Avalanches, mouvements de terrain, crues
torrentielles, chutes de blocs

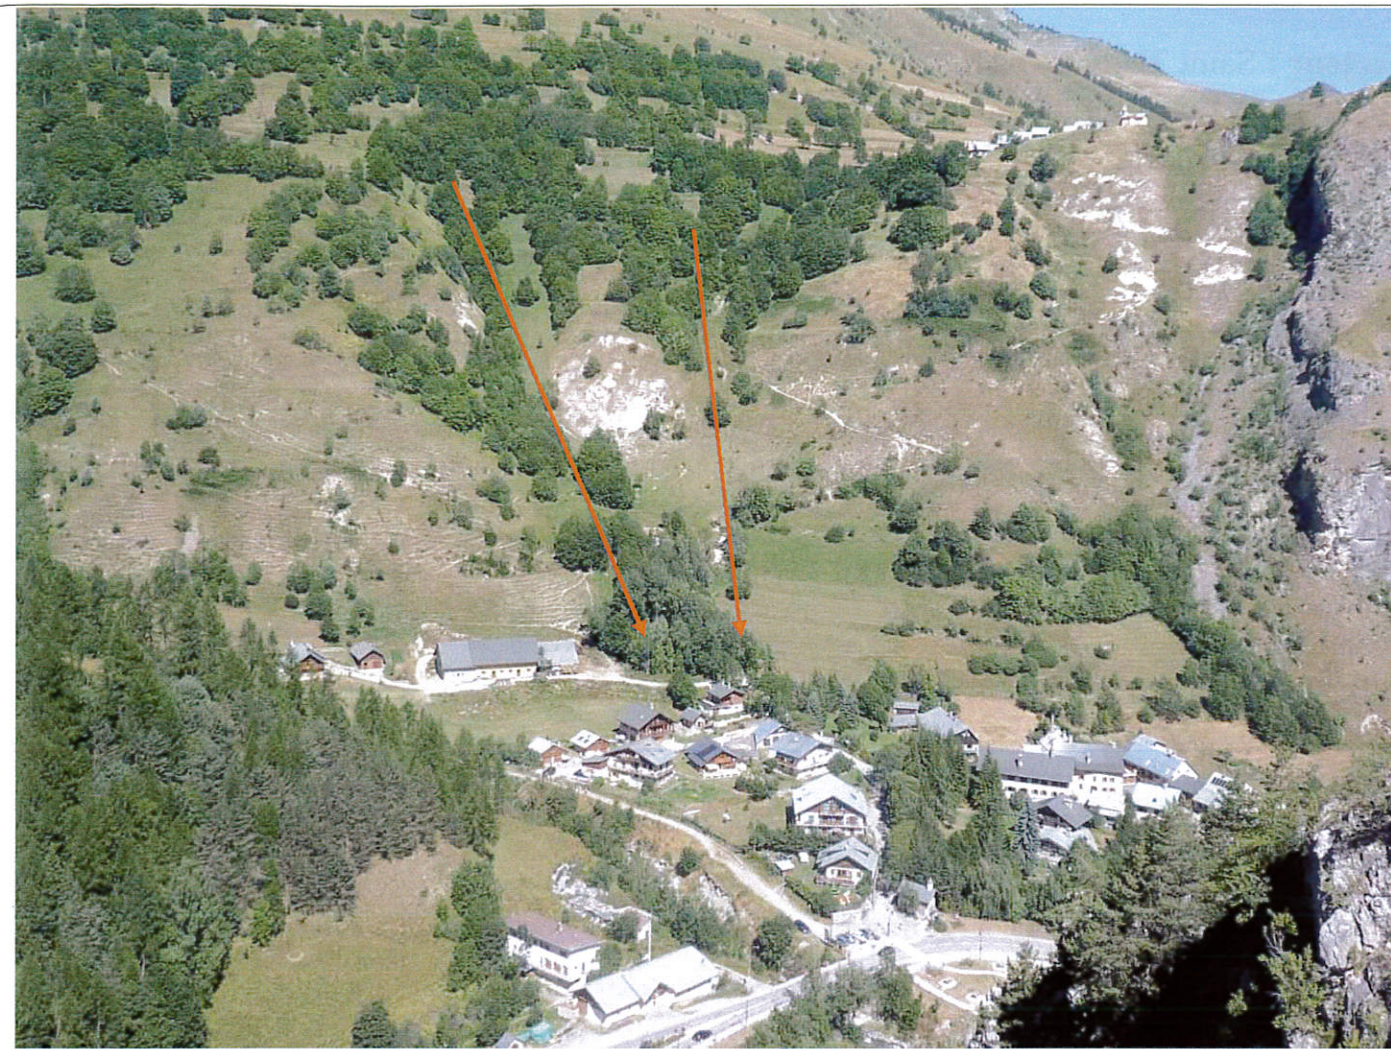
Carte d'aléa avalanche de la Borgé N°16 CLPA

(1) paramètres de calcul : topo IGN complétée par relevé des pentes sur le cône au clisimètre, neige froide poudreuse rapide, densité 150 kg/m³, s'arrêtant sur pente faible ($p < 12^\circ$), ralentie par les bois du couloir.

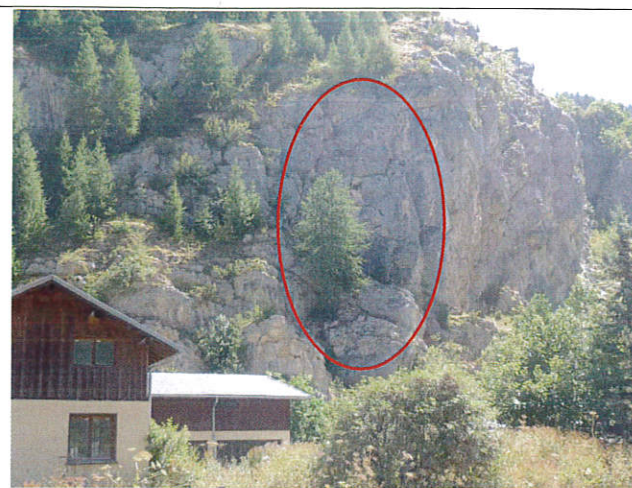
Protections: filet plaqué sur le talus de la route au dessus de la route dominant le ranch.
